- 改善箇所説明図 -

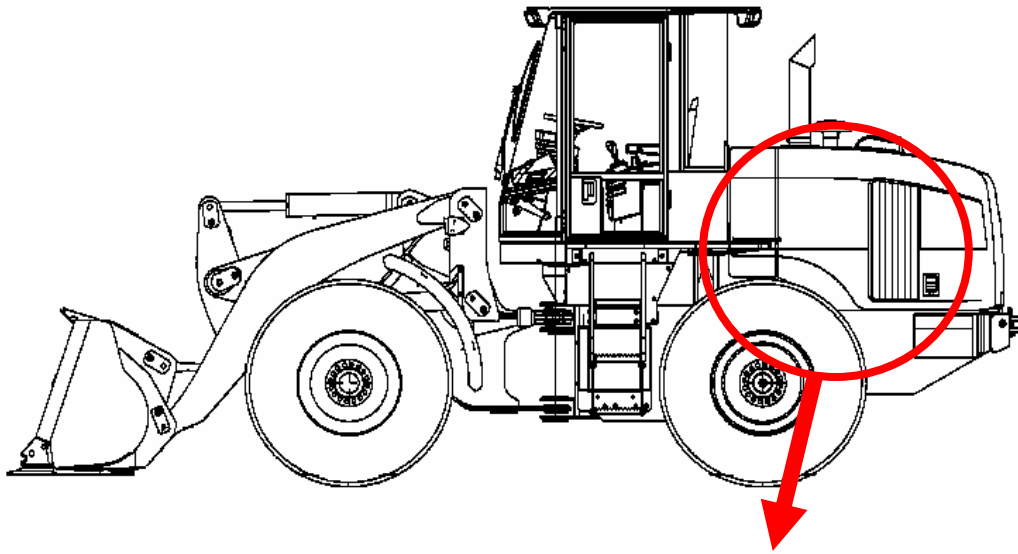
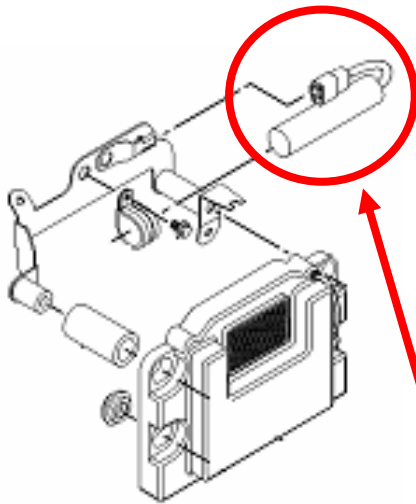
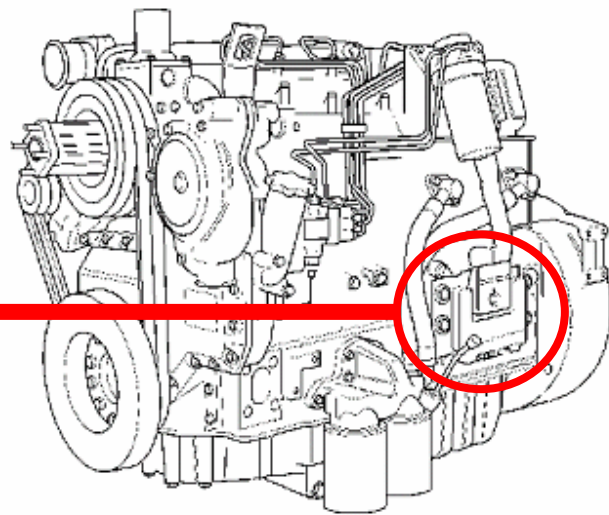
過電圧保護装置

基準不適合発生箇所

電子制御式燃料噴射ポンプにおいて、過電圧保護装置の内部コンデンサの容量が不足しているため、そのままの状態で使用を続けると、エンジン始動時等に発生する過電圧によってコンデンサが短絡するものがある。そのため、燃料噴射ポンプに電源供給が出来なくなり、最悪の場合、走行中に突然エンジンが停止し再始動不能となるおそれがある。

改善措置の内容

全車両、過電圧保護装置を対策品と交換する。

識別：対策済み車両には、過電圧保護装置側面に白ペンキを塗布する。
