改善箇所説明図

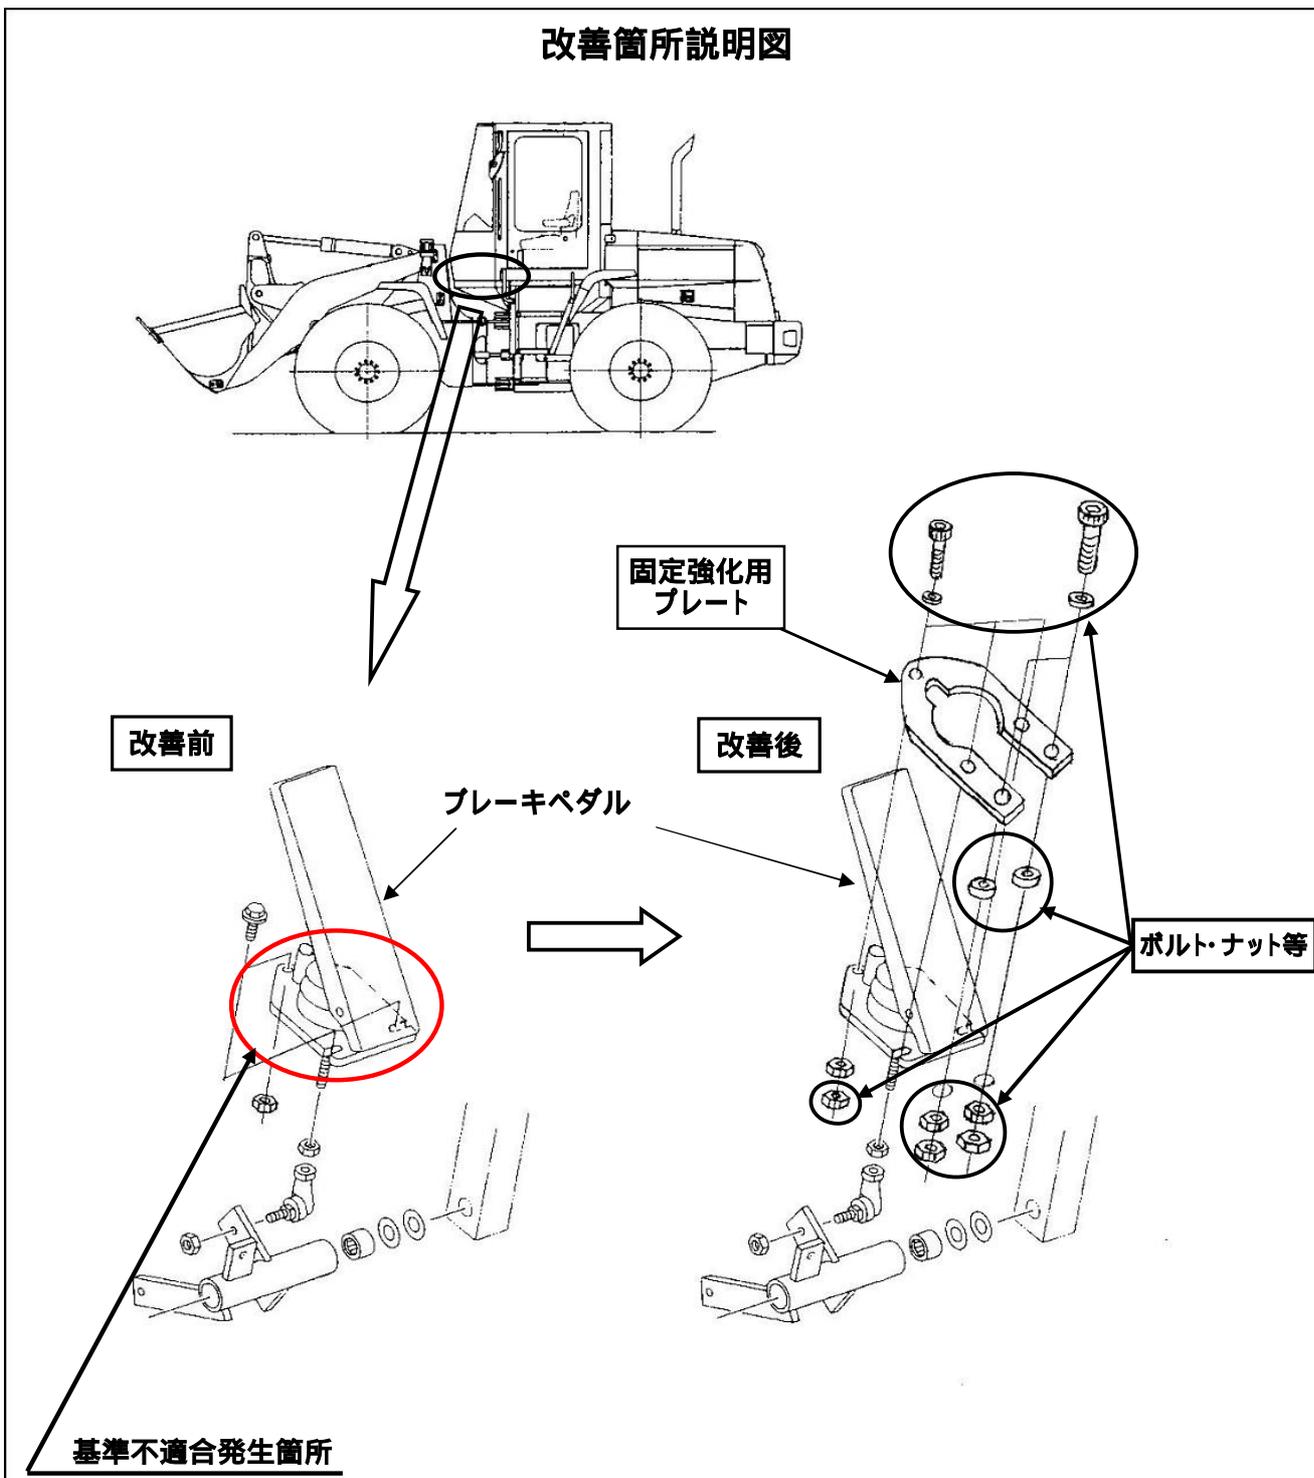
主制動装置において、ブレーキペダルの取り付け部の強度に余裕がないため、ペダル取り付け部が融雪剤等により腐食磨耗した場合、取り付けボルト周辺の強度が極度に低下するものがある。そのため、そのまま使用を続けると、ペダル取り付け部が破損し、最悪の場合、ペダルがフロアから外れ、ブレーキ操作ができなくなるおそれがある。

注： は改善部位を示す。

全車両、ブレーキペダル取り付け部に固定強化用プレートを追加し、固定強化用プレートの取り付けボルトの強度アップ、本数追加、ダブルナット化をする。なお、ブレーキペダル取り付けボルトに緩みが発生している場合はペダルを交換する。また、作業時のみに使用する同構造のインチングブレーキペダルについても同様の措置を講ずる。
