改善箇所説明図

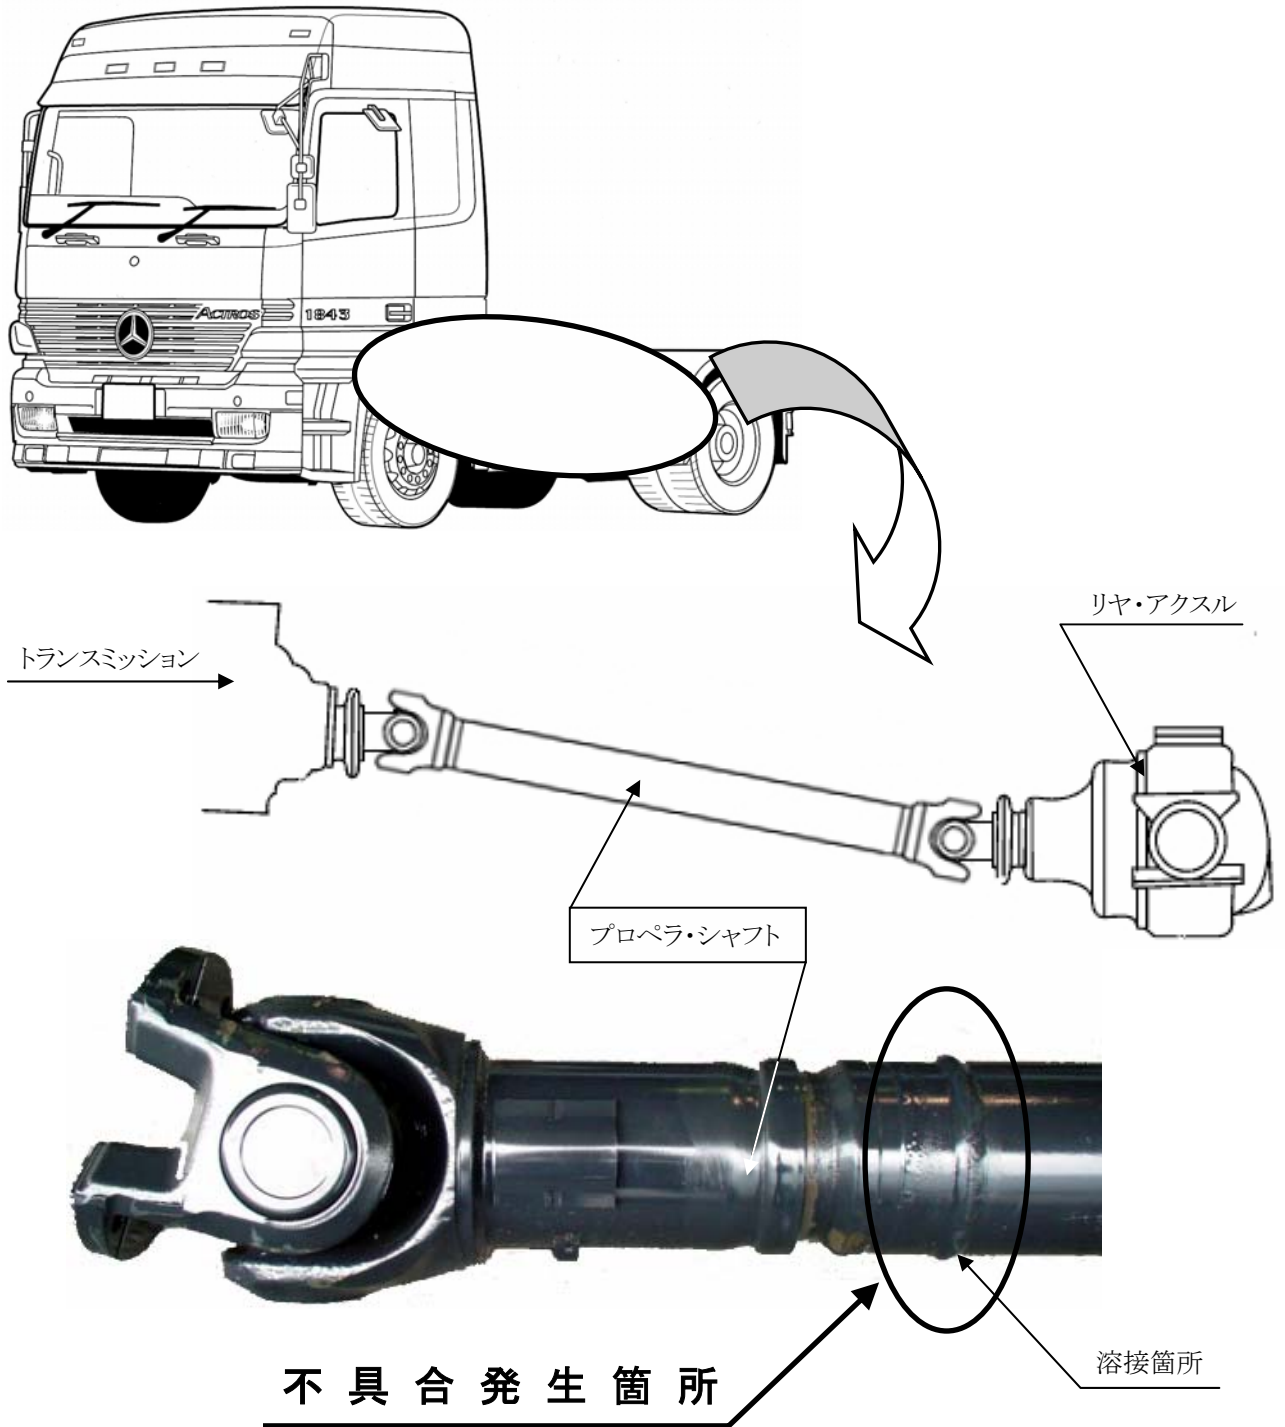
注： は交換部品を示す。

プロペラ・シャフトを日本向けに短くした車両において、プロペラ・シャフトの溶接が不適切なため、強度が不足しているものがある。そのため、そのままの状態で使用を続けると、当該シャフトの溶接箇所に亀裂が発生し、最悪の場合、溶接部が破損し、プロペラ・シャフトが脱落して走行不能となるおそれがある。

全車両、プロペラ・シャフトを良品と交換する。

識別： プロペラ・シャフトのトランスミッション側接続ボルトに赤色ペイントを塗布する。
