改善箇所説明図

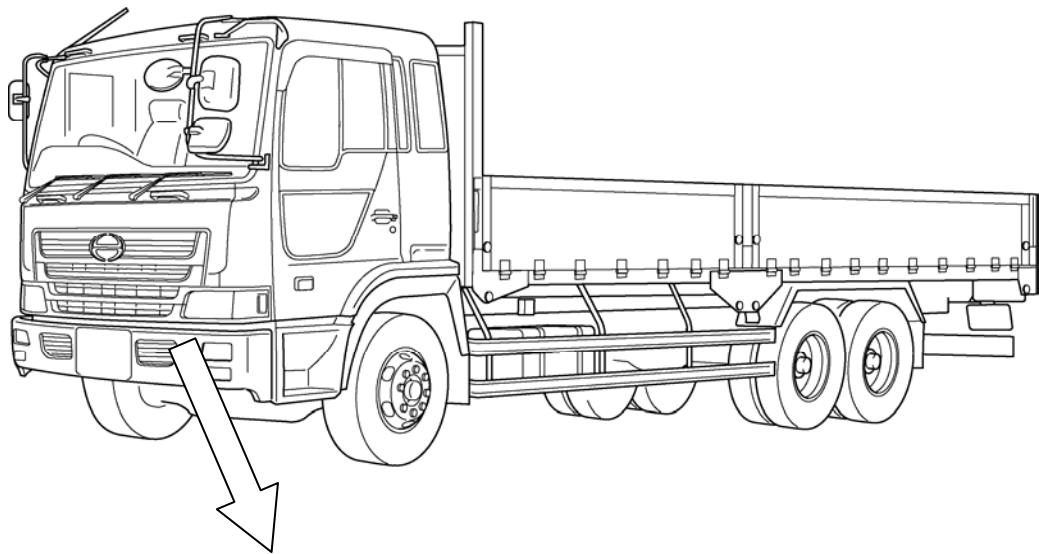
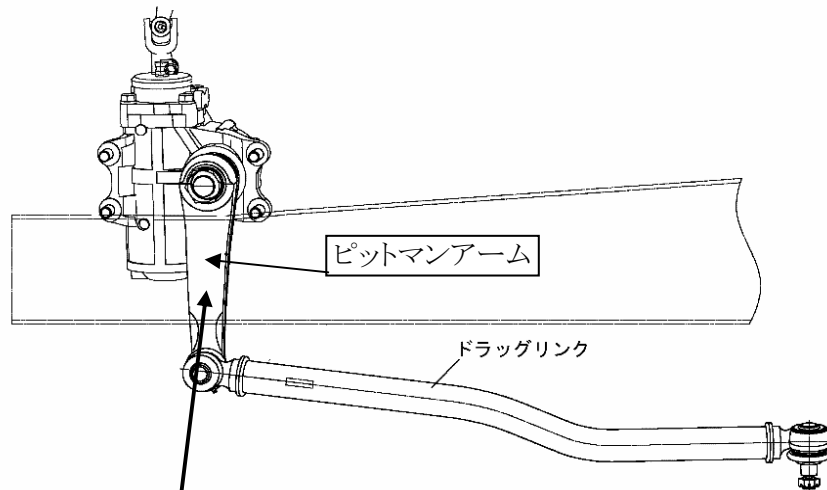
基準不適合発生箇所

かじ取装置のピットマンアームの強度が不足しているため、据え切り操作の多い使い方
で長期間使用すると、ピットマンアームに亀裂が発生することがある。そのため、そのままの状態
で使用を続けると、最悪の場合、ピットマンアームが折損してかじ取り操作ができなくなるおそ
れがある。

部品は交換部品を示す。

改善の内容

全車両、当該ピットマンアームを対策品と交換する。

識別 ; 改善済み車両には、車台番号打刻位置前側下部に黄色ペイントを塗布する。
