改善箇所説明図

基準不適合発生箇所

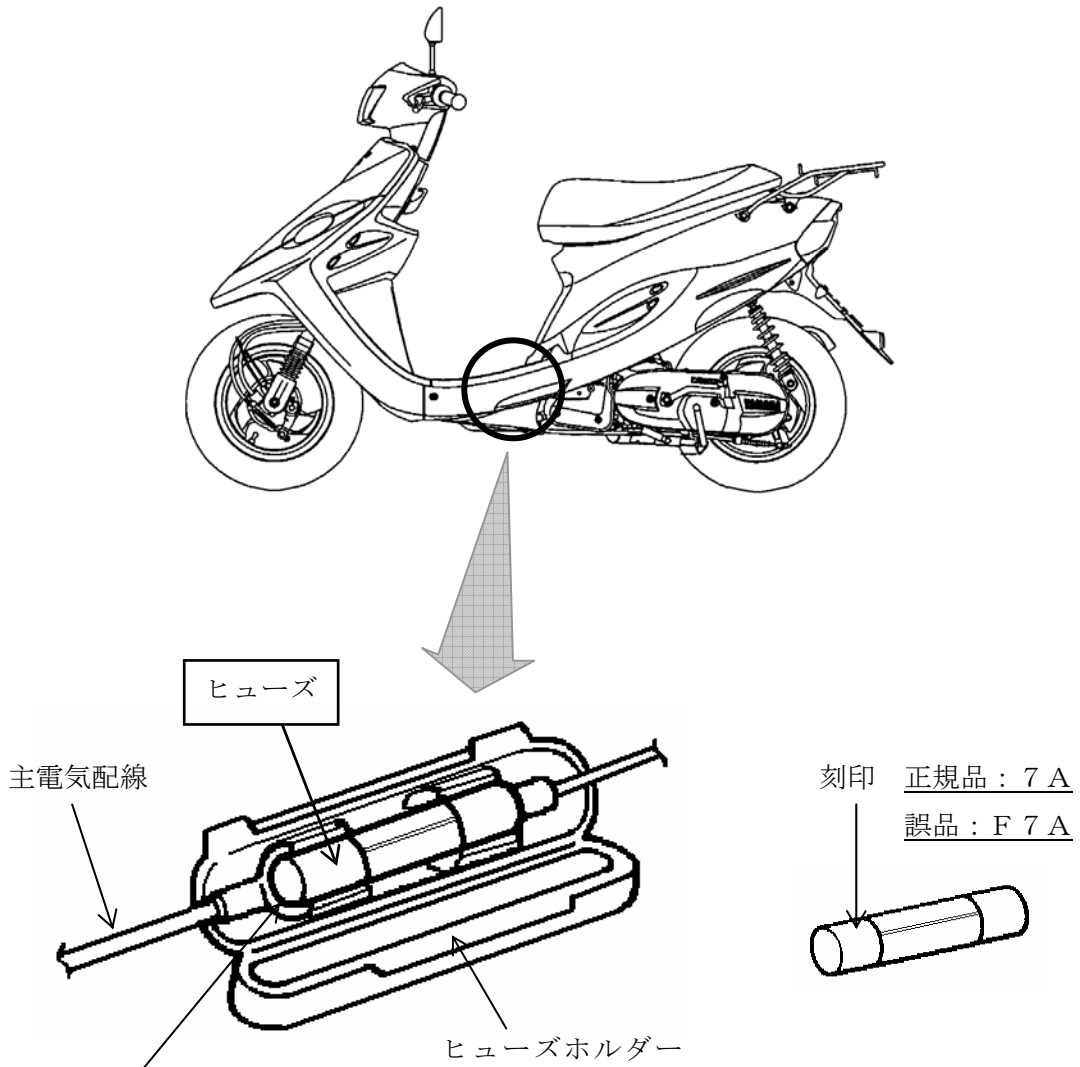
電気装置において、主電気配線に仕様の異なるヒューズを組み付けたものがあり、取付端子に確実に取り付けられていないものがある。そのため、走行中の振動等により、接触不良となり、最悪の場合、灯火器類及び警音器が作動しなくなるおそれがある。

改善の内容： 全車両、ヒューズを正規品と交換する。

識別：フレーム左側の型式認定番号標の前側に白ペイントを塗布する。

注 は交換部品を示す。
