改善箇所説明図

改善の内容

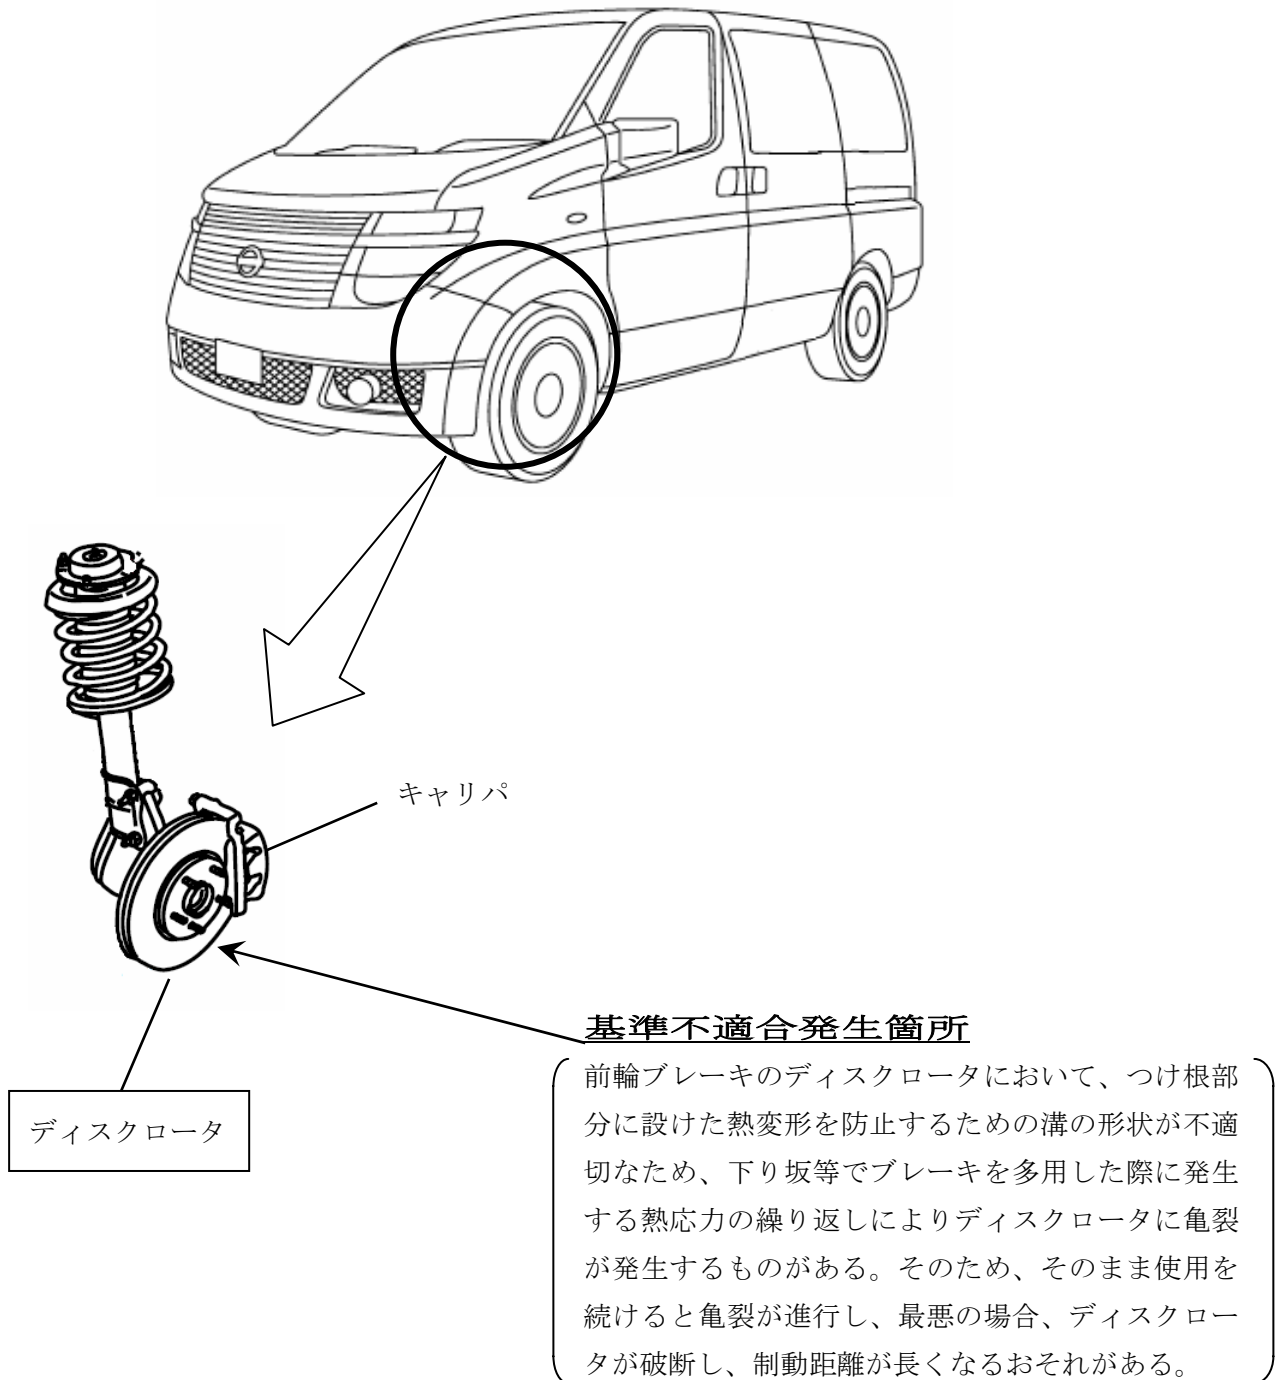
注： は、交換部品を示す。

全車両、当該ディスクロータを対策品と交換する。

識別：ホイールの穴部より、形状の差異を容易に識別できるため、特別な識別は行なわない。
