# 改善箇所説明図

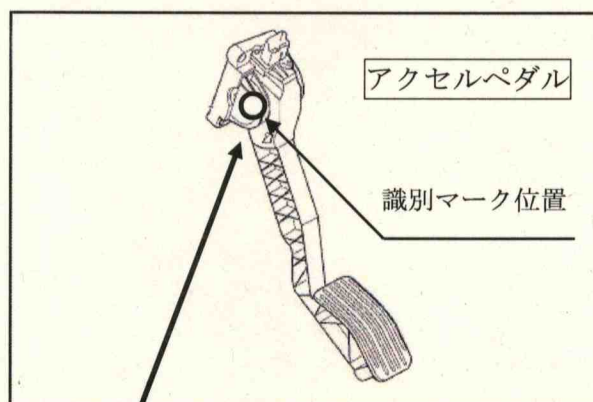
不具合発生箇所

注  は対象対策部品を示す。

〔 アクペダル取り付け部の構造が不適切なため、摺動性が悪いものがあり、アクセルペダルを放した後にエンジン回転の降下が遅れるものがある。 〕

全車両、当該アクセルペダルを対策品に交換する。

アクセルペダル上部に白ペイントにてマークする。
