## 改善箇所説明図

「非常開付きナイスキー」

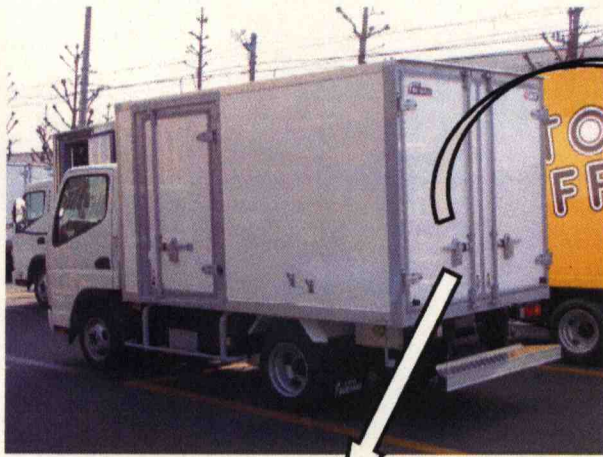
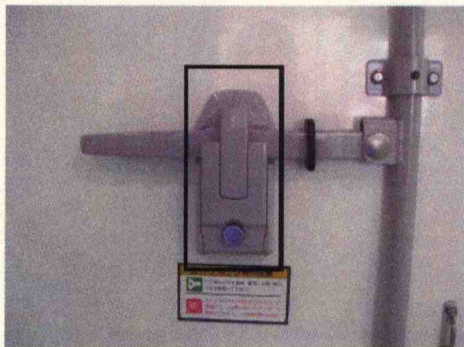
### 不具合発生箇所

バン型車両において、物品積載設備の積み卸し口のドアに取り付けられている非常脱出機能付きドアロック装置の構造が不適切なため、走行中の振動等により非常時の開錠機能が作動し、ドアロックが外れることがある。そのため、走行中にドアが開き、最悪の場合、積荷が落下するおそれがある。

全車両、当該ドアロック装置を対策品に交換する。

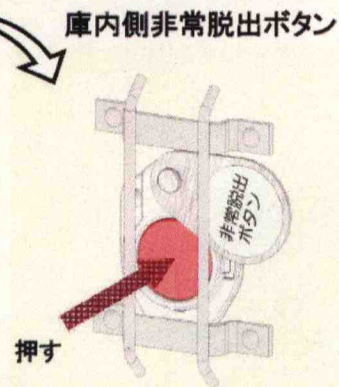
注:  内は交換部品を示す
