改善箇所説明図

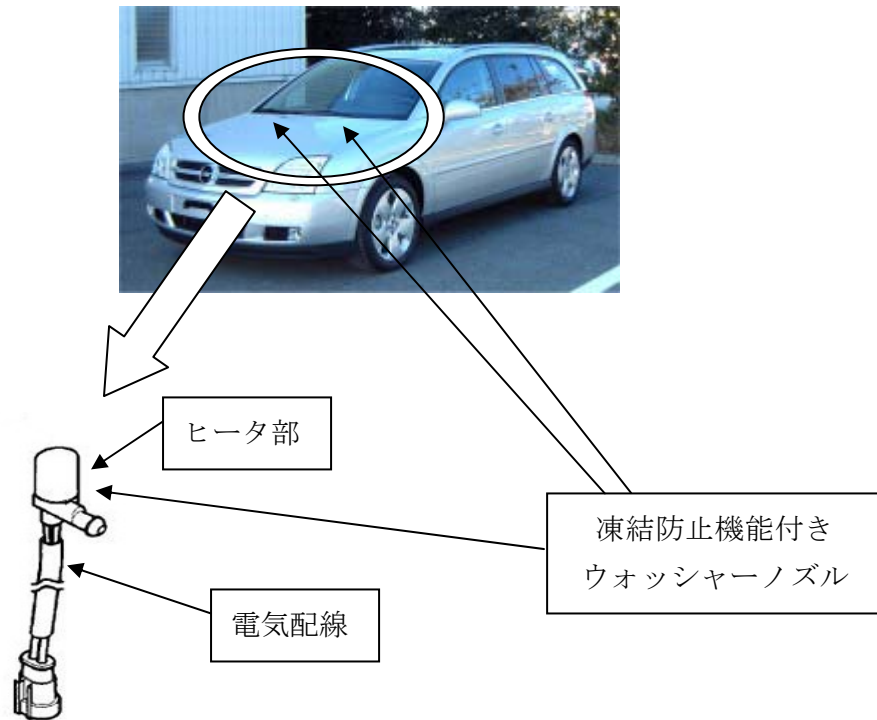
〈基準不適合発生箇所〉

ウォッシャーノズルに装着されている凍結防止機能用のヒータ部の密閉性が不十分なため、内部に湿気が浸入することがあり、電熱線が漏電・発熱し、最悪の場合、火災が発生するおそれがある。

〈改善内容〉

全車両、ヒータ部への電源の供給を止め、機能を停止する。

識別方法：左ウォッシャーノズルに黄色ペイントを塗布
