不 具 合 箇 所 説 明 図

後輪巻込防止装置

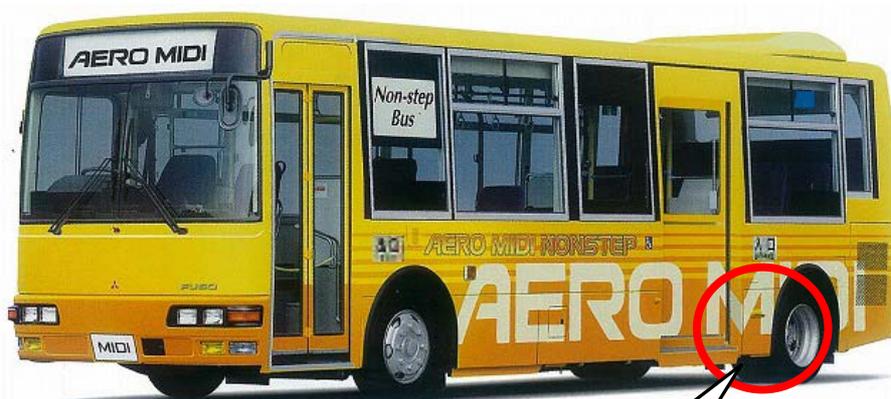
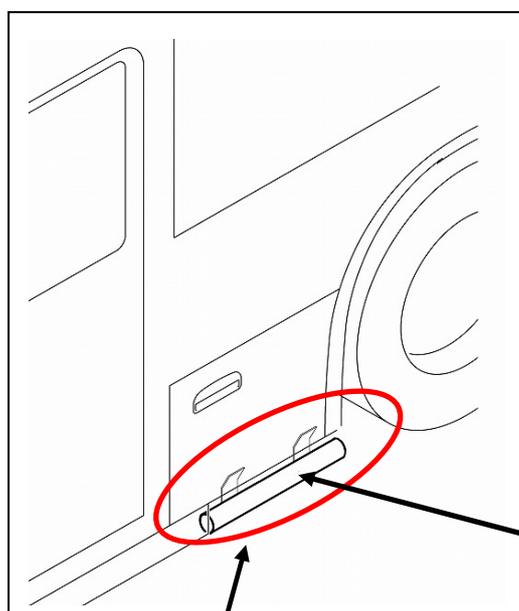
(改善前)なし (改善後)装着

不 具 合 発 生 箇 所

前軸と後軸の間に乗車口のあるワンマンバスにおいて、後輪巻込防止装置が装着されていないため、ボデー下端の地上高が「ワンマンバス構造要件」の基準を満たしていないものがある。

改善対策の内容

全車両、当該部の地上高を測定し、基準を満たしていない場合は、後輪巻込防止装置を取り付ける。

識別：作業完了車には、車両左後方点検リッド裏の位置に「MB-11」の文字が記載された白黄色シールを貼り付ける。
