# 改善箇所説明図

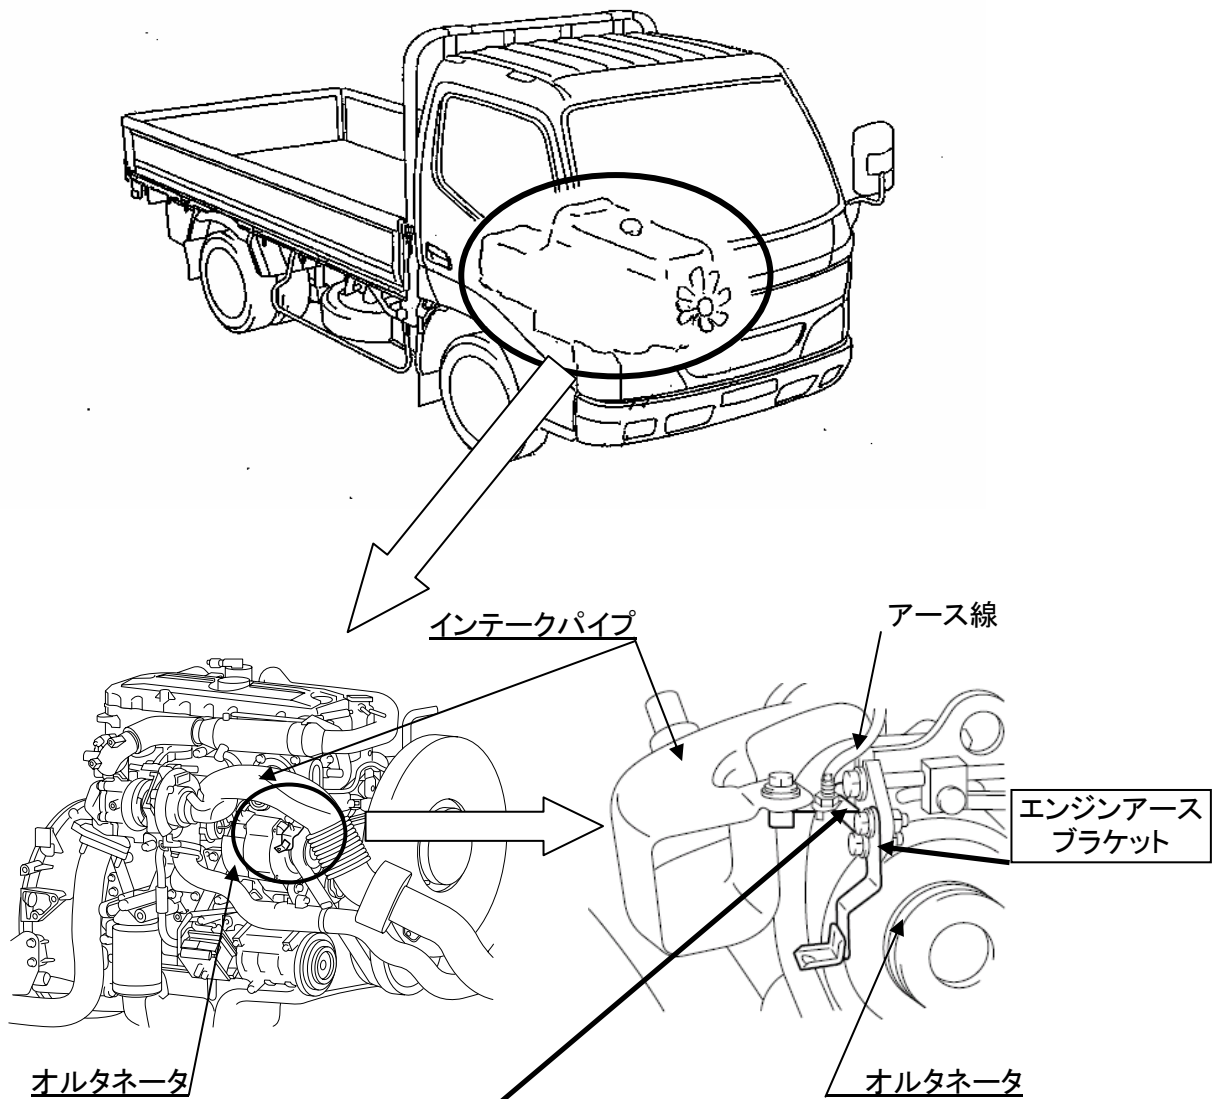
注：  は交換部品を示す。

原動機用電子制御装置等のアース線を接続するブラケット(エンジンアースブラケット)の強度が不足しているため、原動機の振動によりブラケットが共振し亀裂が発生するものがある。そのため、そのまま使用を続けると、当該ブラケットが折損してアース機能が不良となり、エンストし再始動できなくなるおそれがある。

全車両、当該ブラケットを対策品と交換する。

識別 : 改善済車両には車台番号打刻位置の下部に黄色ペイントを塗布する。
