## 改善箇所説明図

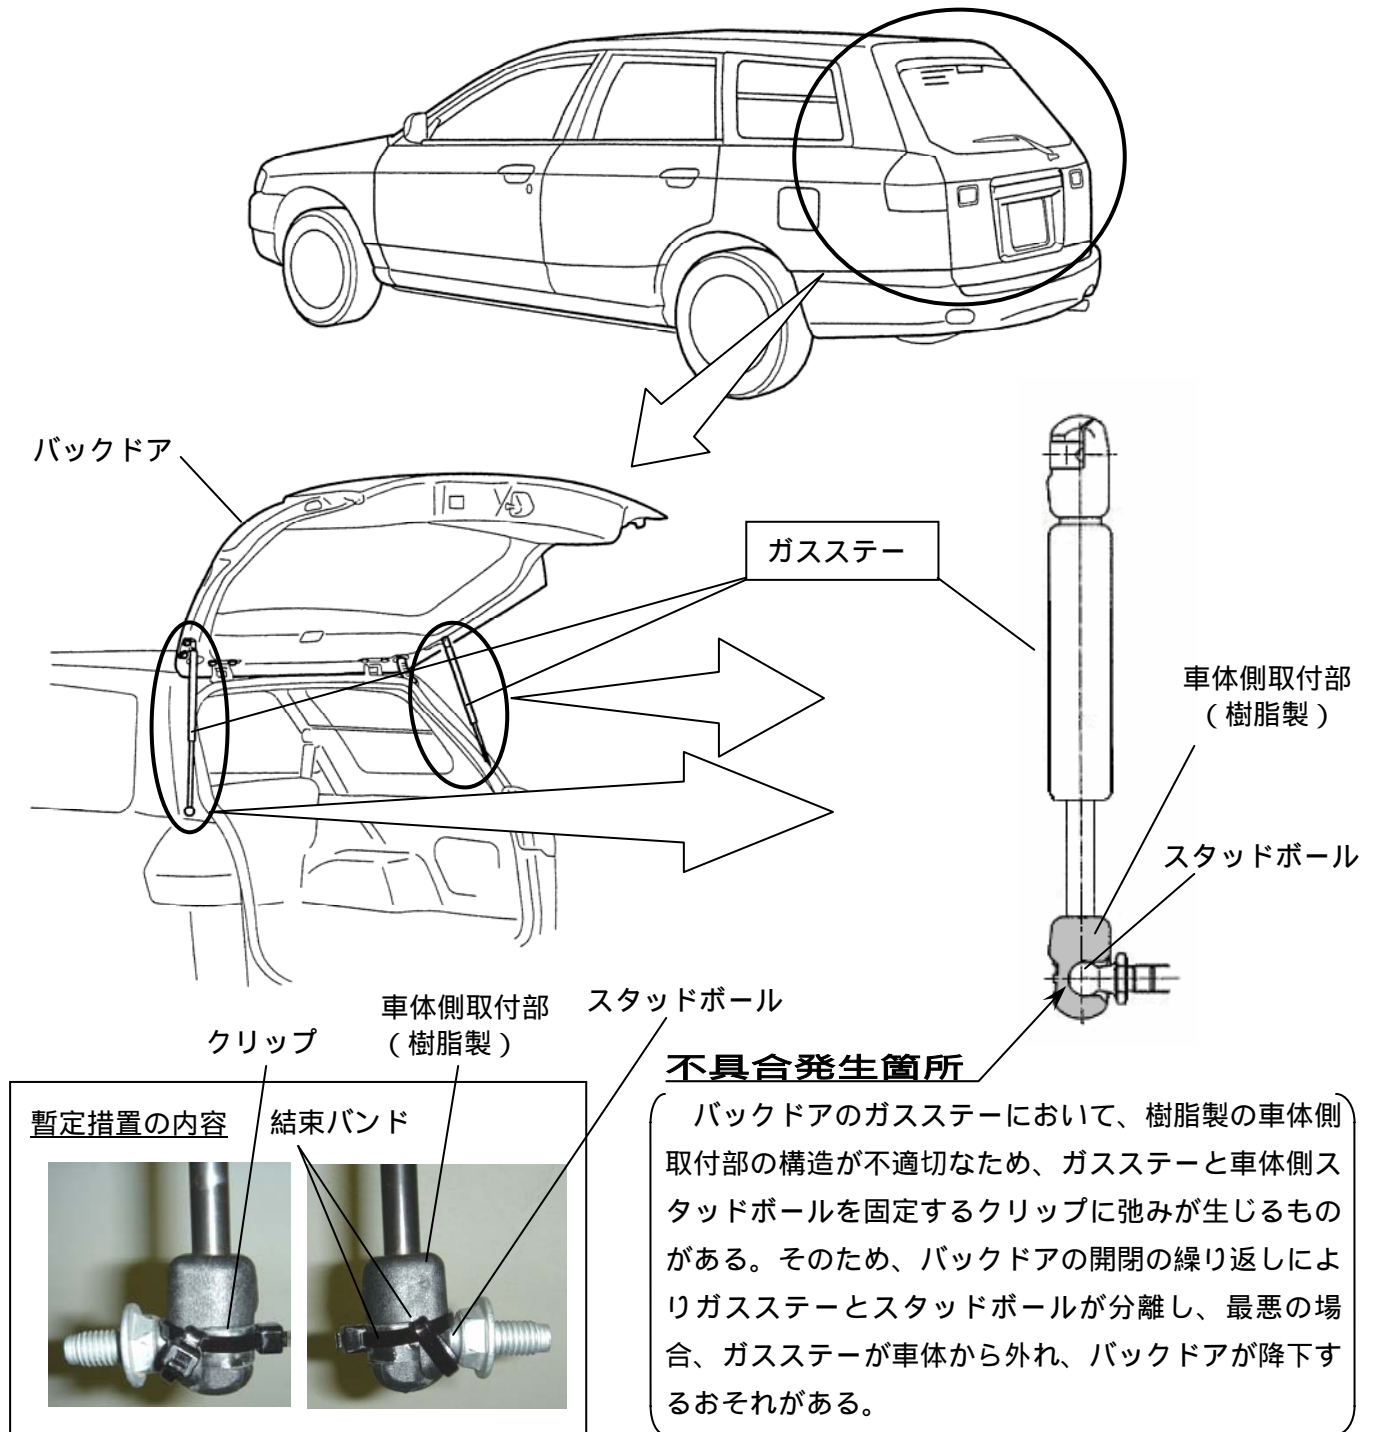
注：  は、交換部品を示す。

全車両、ガスステーを確認し、構造が不適切なものは良品と交換する。  
 尚、部品の供給に時間を要することから、良品が不足した場合は、暫定措置として結束バンドで取付部を補強し、後日当該ガスステーを良品と交換する。

識別：銀色のシールをモデルナンバープレートに貼る。
