改善箇所説明図

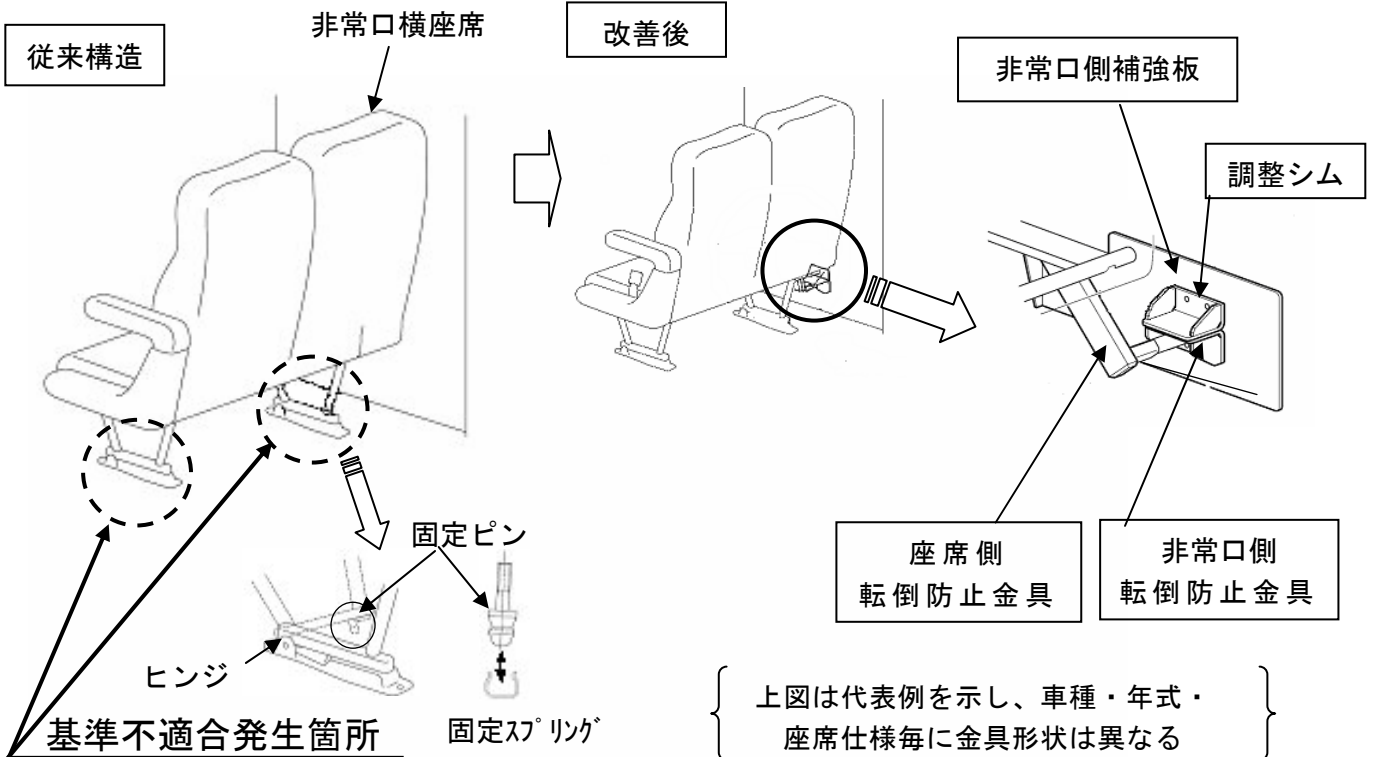
室内非常口横座席を車両左後方向から見る

バスの非常口横の前転倒式座席において、座席を固定するピンの保持力が弱いもの、転倒防止金具が取付けのバラツキにより掛かり代が不足しているもの、転倒防止金具の強度が不足しているものがある。そのため、急ブレーキにより乗客が後方より当該座席に倒れかかるとヒンジの固定が外れ、又は金具が変形し、最悪の場合、座席が転倒するおそれがある。

全車両、非常口横の座席を点検し、転倒防止金具がない車両は、当該金具を追加する。また、転倒防止金具がある車両は、当該金具を対策品に交換する。なお、ドア連動式については非常扉側の金具取付け部を点検し、ドアが変形、腐食している場合は、補修または新品と交換する。

注：□は、追加または交換部品を示します。
