# 改善箇所説明図

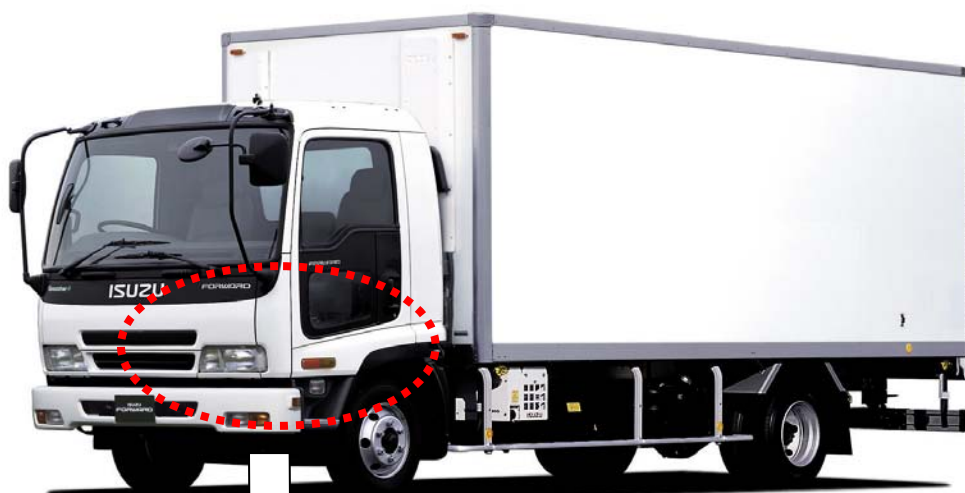
エアコンディショナ  
コンプレッサ取付ブラケット

テンションプーリ  
及びプーリ固定ブラケット

<改善前>

<改善後>

**改善の内容**：全車両、テンションプーリブラケットを対策品に交換するとともに、テンションプーリ及びプーリ固定ブラケットが共用されているエアコンディショナコンプレッサ取付ブラケットを新品と交換する。

識別：テンションプーリブラケットに黒色ペイントを塗布する。

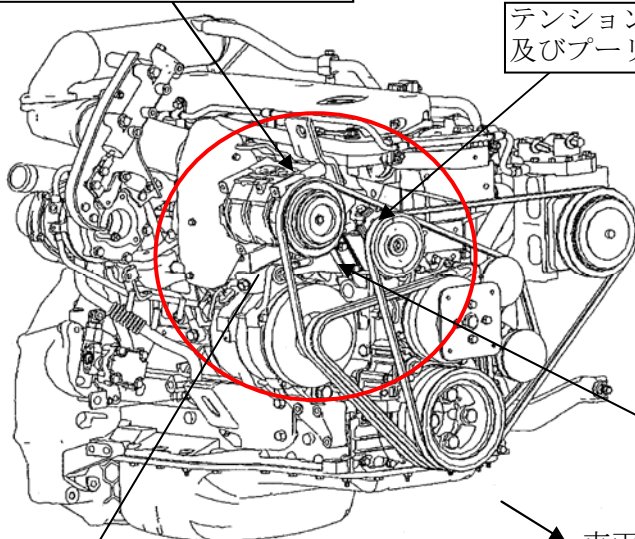
基準不適合箇所

車両前方

テンションプーリブラケット

冷蔵冷凍車に架装する車両に搭載される原動機において、冷凍機駆動ベルトのテンションプーリブラケットの強度が不足しているため、当該ブラケットが破損するものがある。そのため、そのまま使用を続けると、当該プーリを固定している他のブラケットが破損し、最悪の場合、プーリが脱落し、他の交通を妨げるおそれがある。
