改善箇所説明図

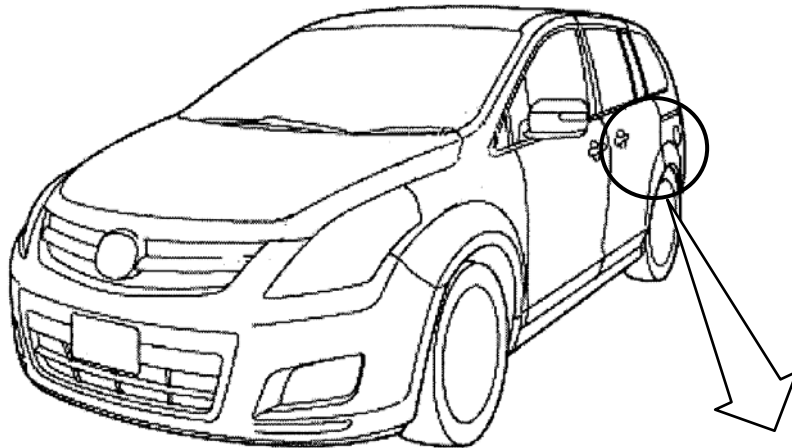
基準不適合発生箇所

電動式スライドドアのドアラッチ部の開閉スイッチの取付位置が不適切なものがあため、手でドアを強めに閉めると、スイッチスプリングとラチェットレバーが干渉するものがある。そのため、ドアラッチが確実に作動せず、最悪の場合、ドアが閉まらないおそれがある。

改善の内容

全車両、左右スライドドアのドアラッチを対策品と交換する

は交換部品を示す。

識別：右スライドドアのセンターローラ下面に白色ペイントを塗布する。
