改善箇所説明図

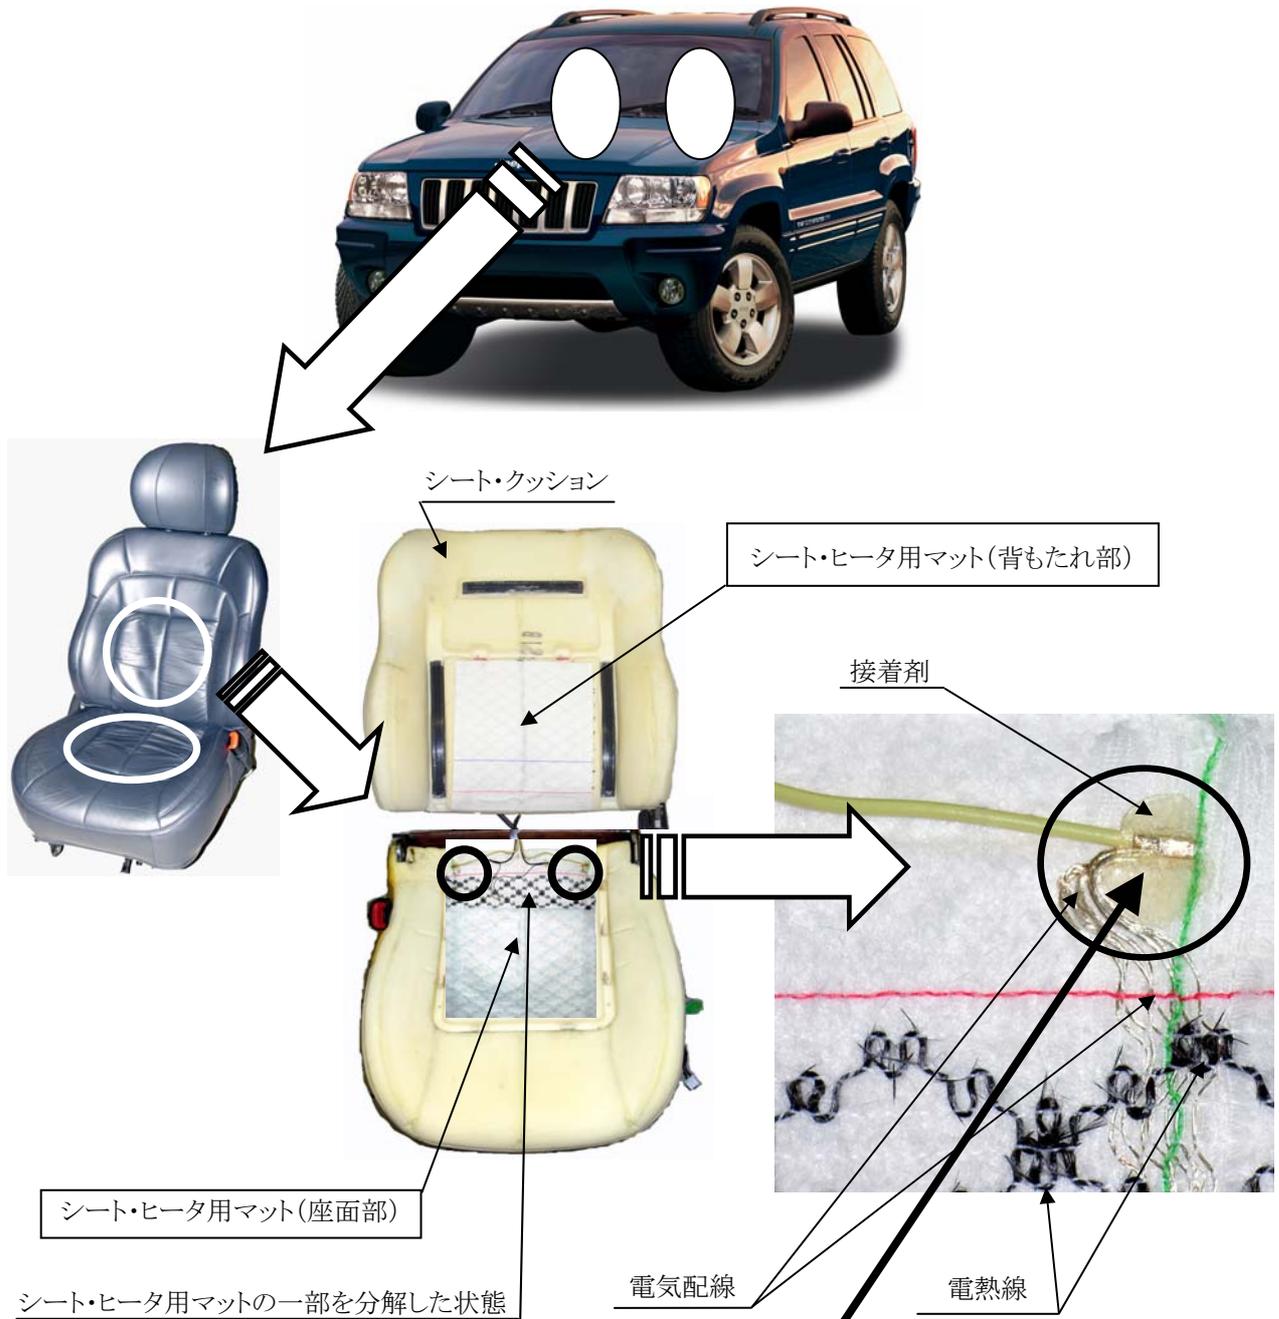
基準不適合発生箇所

注： は交換部品を示す。

運転者席および助手席のシート・ヒータにおいて、ヒータ用マットに配線を固定している接着剤の耐熱性が不十分のため、当該接着剤が熱により劣化し、配線が当該マットから剥れるものがある。そのため、剥がれた配線が電熱線と接触し、電熱線が異常過熱することがあり、最悪の場合、車両火災に至るおそれがある。

改善の内容

全車両、運転者席および助手席のヒータ用マットを対策品と交換する。

識別 : 運転席シート取付けボルト頭部に黄色ペイントを塗布する。
