## 改善箇所説明図

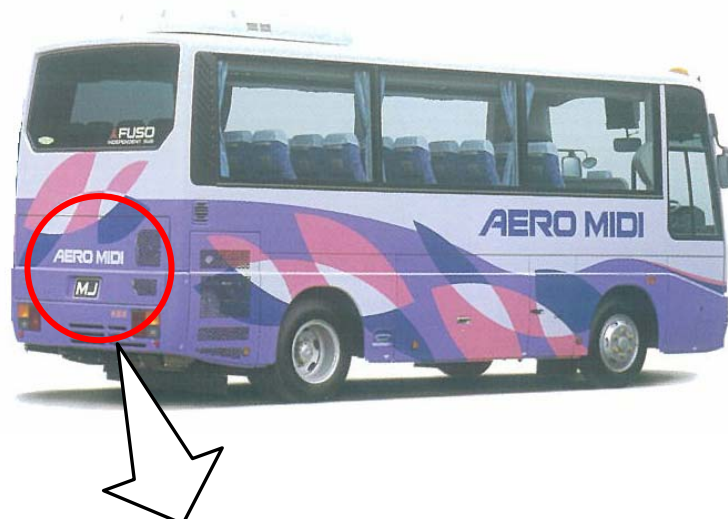
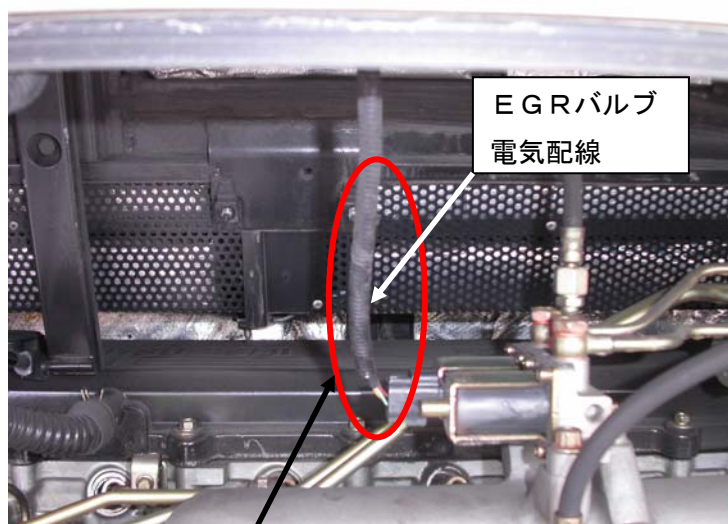
排出ガス循環装置（EGRバルブ）の電気配線の長さが不適切なため、コネクタ部付近の配線に長さの余裕が少ないものがあり、エンジンの振動等により、当該部に負荷がかかるものがある。そのため、そのままの状態で使用を続けると、配線が断線し、最悪の場合、当該バルブが作動不良となり、排出ガス値が保安基準に適合しなくなるおそれがある。

注：□は、補修及び追加部品を示します。

全車両、当該電気配線の状況を点検し、取り回しが不適切な場合は、延長用の電気配線を追加するとともに、取り直しを変更する。また当該配線を点検し、損傷している場合には、配線を補修する。

識別：作業完了車には、車両左後方点検リッド裏の位置に「MB-12」の文字が記載された白黄色シールを貼り付ける。
