# 改善箇所説明図

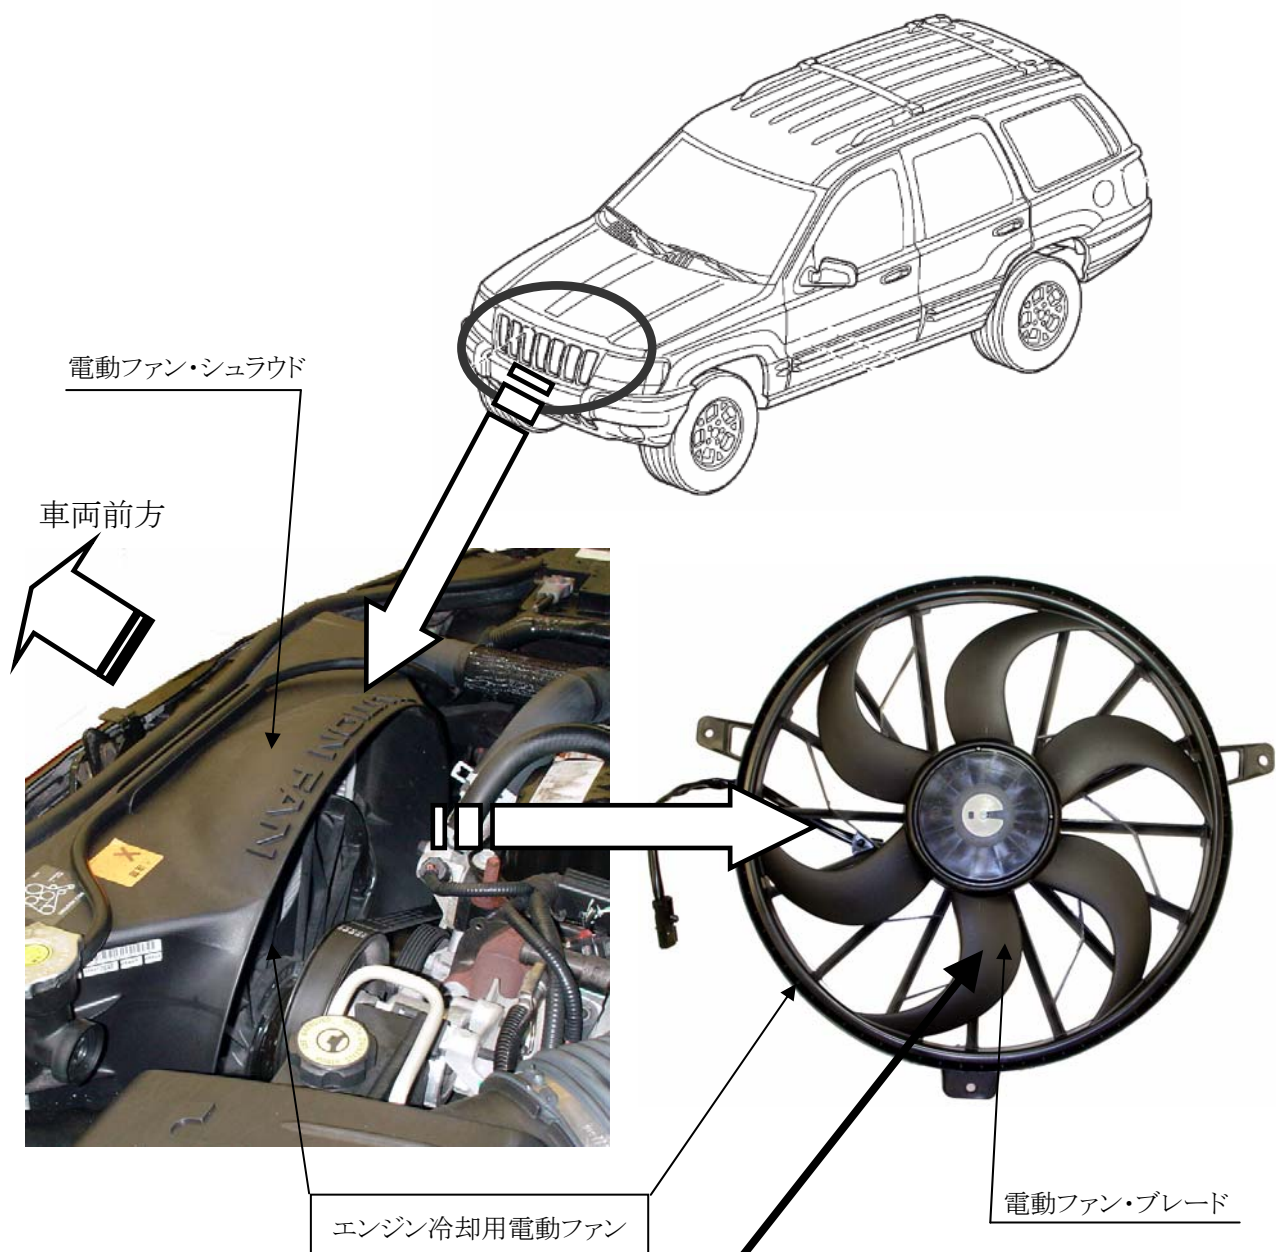
## 不具合発生箇所

注：  は交換部品を示す。

エンジン冷却用電動ファンのブレードの材質が不適切なため、強度が不足し、当該ブレードに亀裂が入るものがある。そのため、そのまま使用を続けると、亀裂が進行して破損し、最悪の場合、当該ブレードが脱落するおそれがある。

全車両、当該ファンを良品と交換する。

識別： ラジエタ・コア・サポート取り付けボルト上部に黄色ペイントを塗布する。
