## 改善箇所説明図

### 基準不適合発生箇所

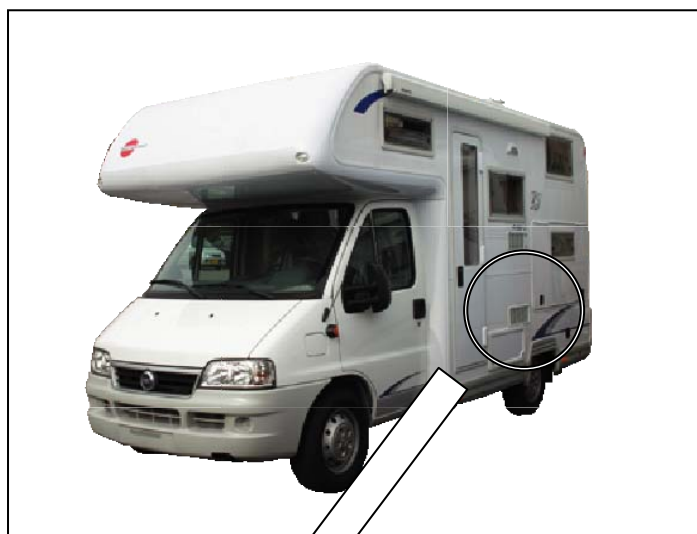
炊事及び暖房に使用するヒーター装置において、トップカバー及びファンハウジングの耐熱性が不足しているため、装置が異常加熱した際に当該トップカバー及びファンハウジングが溶けることがある。そのため、そのまま使用を続けると、装置を格納する木製のパネルや床材が焼け、最悪の場合、火災に至るおそれがある。

全車両、トップカバー及びファンハウジングを対策品と交換する。

識別方法：運転席ドアのインフォメーションラベルに青色のシールを貼付ける。
