改善箇所説明図

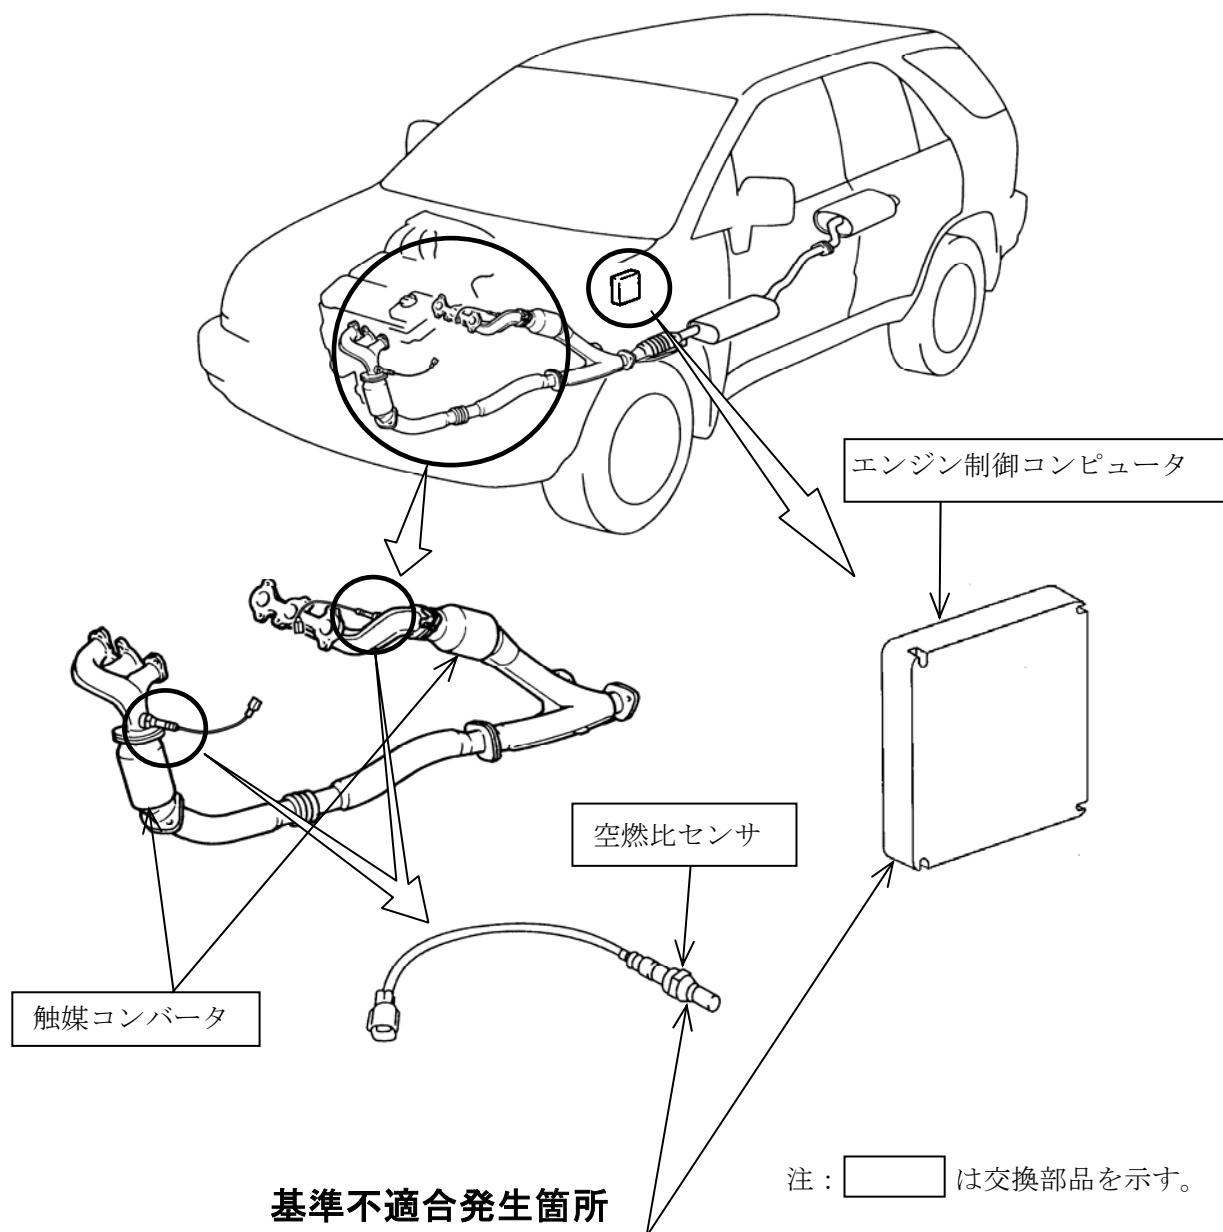
排出ガス中の酸素濃度を検出する空燃比（空気と燃料の比率）センサ回路故障時のエンジンコンピュータ制御が不適切なため、センサの内部配線が断線した場合等に適正な空燃比が得られなくなることがある。そのため、そのまま使用を続けると、断線時に触媒コンバータが異常過熱して損傷し、最悪の場合、火災に至るおそれがある。

全車両、エンジン制御コンピュータおよび空燃比センサを対策品と交換する。また、触媒コンバータを点検し、損傷しているものは新品と交換する。

識別：ハリアー 改善済車両にはエンジンルーム内にあるネームプレート上側に黄色ペイントを塗布する。

ウィングダム 改善済車両には車台番号打刻位置の左側に黄色ペイントを塗布する。
