改善箇所説明図

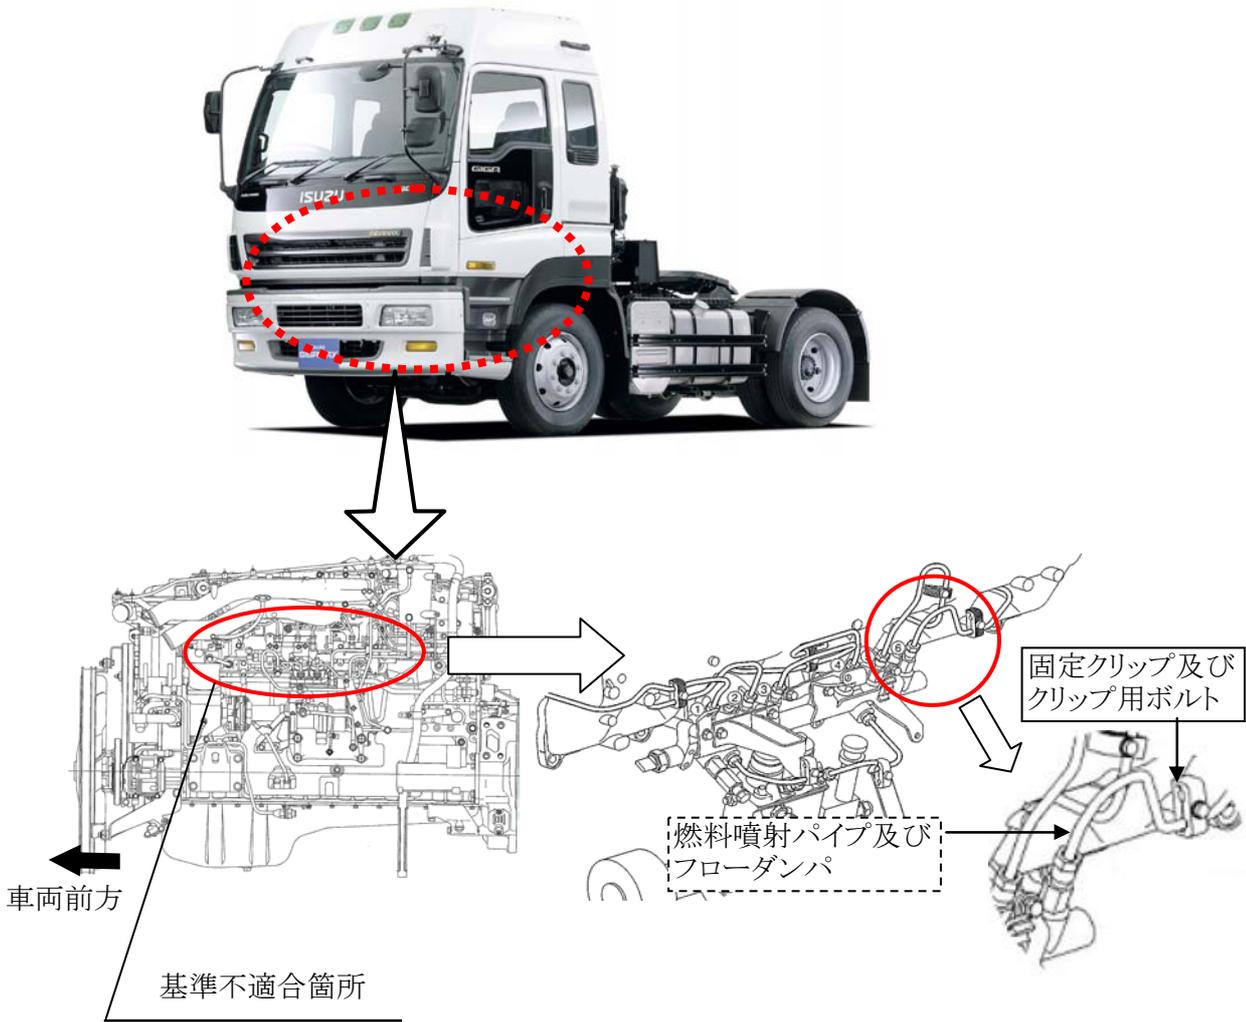
燃料噴射パイプの固定クリップの構造が不適切なため、エンジン振動等により当該クリップが外れるものがある。そのため、そのまま使用を続けると、燃料噴射パイプまたはフローダンパ（流量を制御する部品）が折損し、燃料が漏れるおそれがある。

注： は交換する部品を示す。

は必要に応じて交換する部品を示す。

改善の内容: 全車両、固定クリップ及びクリップ用ボルトを対策品に交換する。また、固定クリップが緩んでいる場合はパイプ、フローダンパを新品と交換する。

識別：燃料噴射パイプの固定クリップに白色ペイントを塗布する。
