改善箇所説明図

また、点検整備記録簿の該当欄に「日付、走行距離、ワークショップスタンプと担当者名、リコールキャンペーン： 外-1352、Audi A8 エアバッグ改修」と記入する。

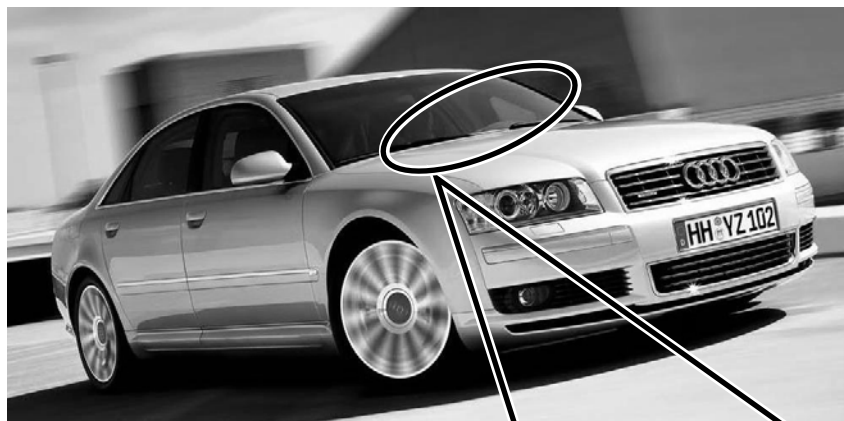
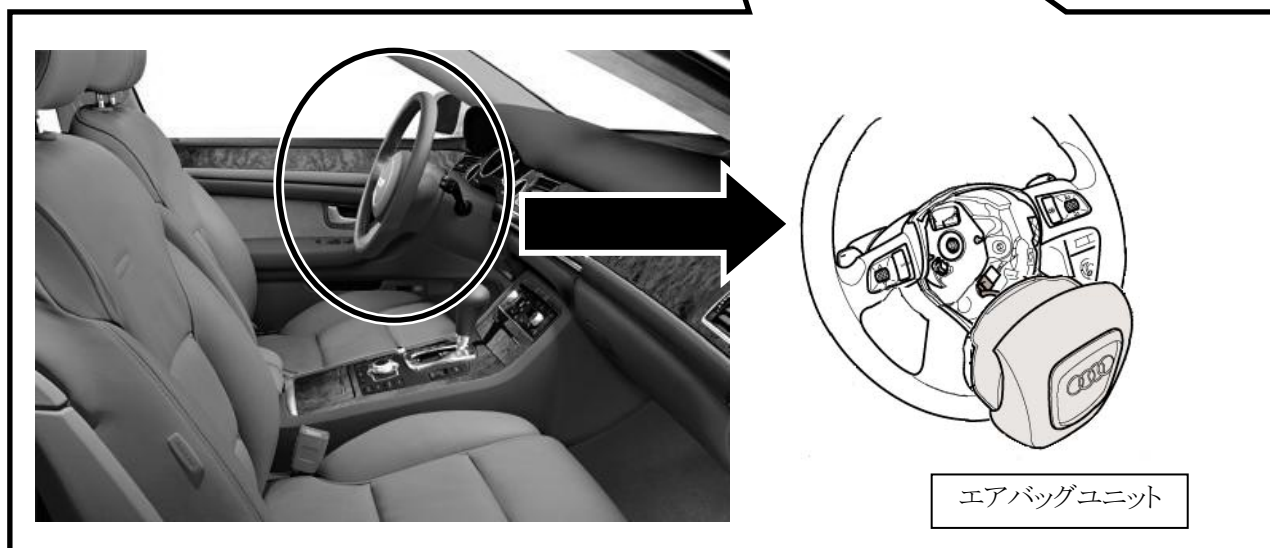
注： は、交換部品を示す。

不具合発生箇所

運転席エアバッグ装置の展開構造が不適切なため、展開の際にエアバッグがホーンパッドと干渉するものがある。そのため、エアバッグが損傷し、展開が不十分となり、最悪の場合、運転者に過度の傷害を与えるおそれがある。

改善内容

全車両、運転席エアバッグユニットの部品番号を点検し、該当する部品番号のユニットについては、対策品と交換する。

識別： エンジンルーム前方の車両識別プレートの下側に、赤色で直径5mm程度のマークを塗布する。
