改善箇所説明図

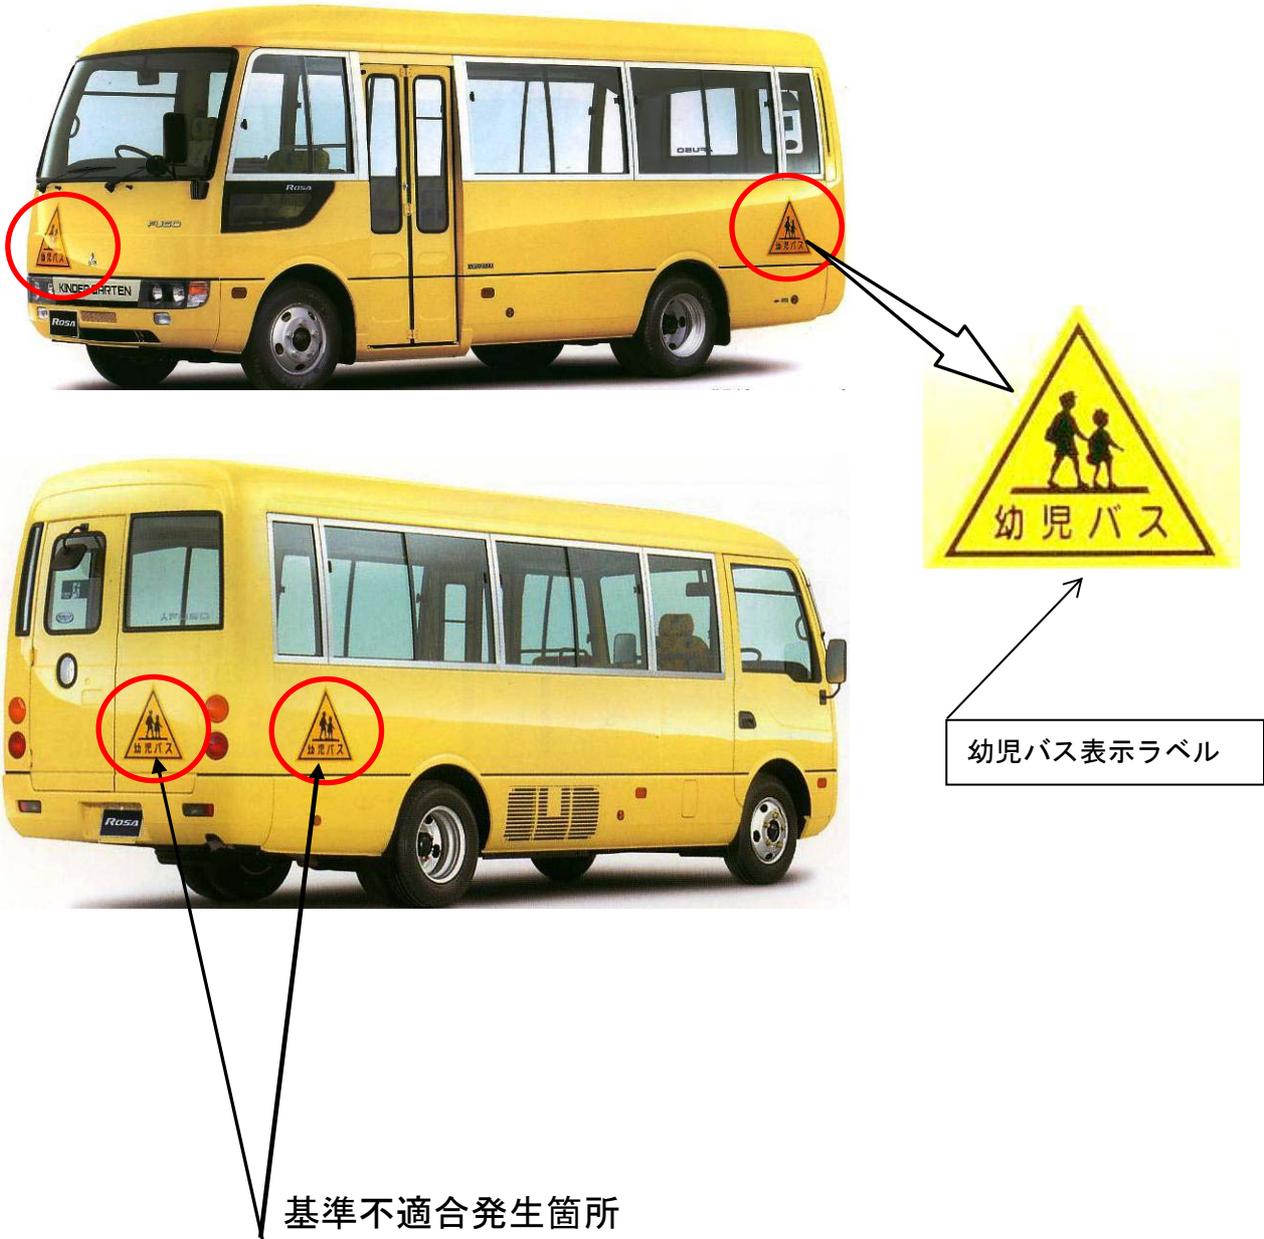
幼児専用車において、幼児専用車であることを示す表示ラベルが貼り付けされていない車両がある。

注：□は、追加部品を示します。

改善措置の内容
全車両、当該ラベルの貼り付け有無を確認し、貼り付けられていない場合は、当該ラベルを所定の位置に貼り付ける。

識別：作業完了車には、アクセルペダル右部壁面(車両銘板下部)に「LB-16」の文字が記載された白黄色シールを貼り付ける。
