## 改善箇所説明図

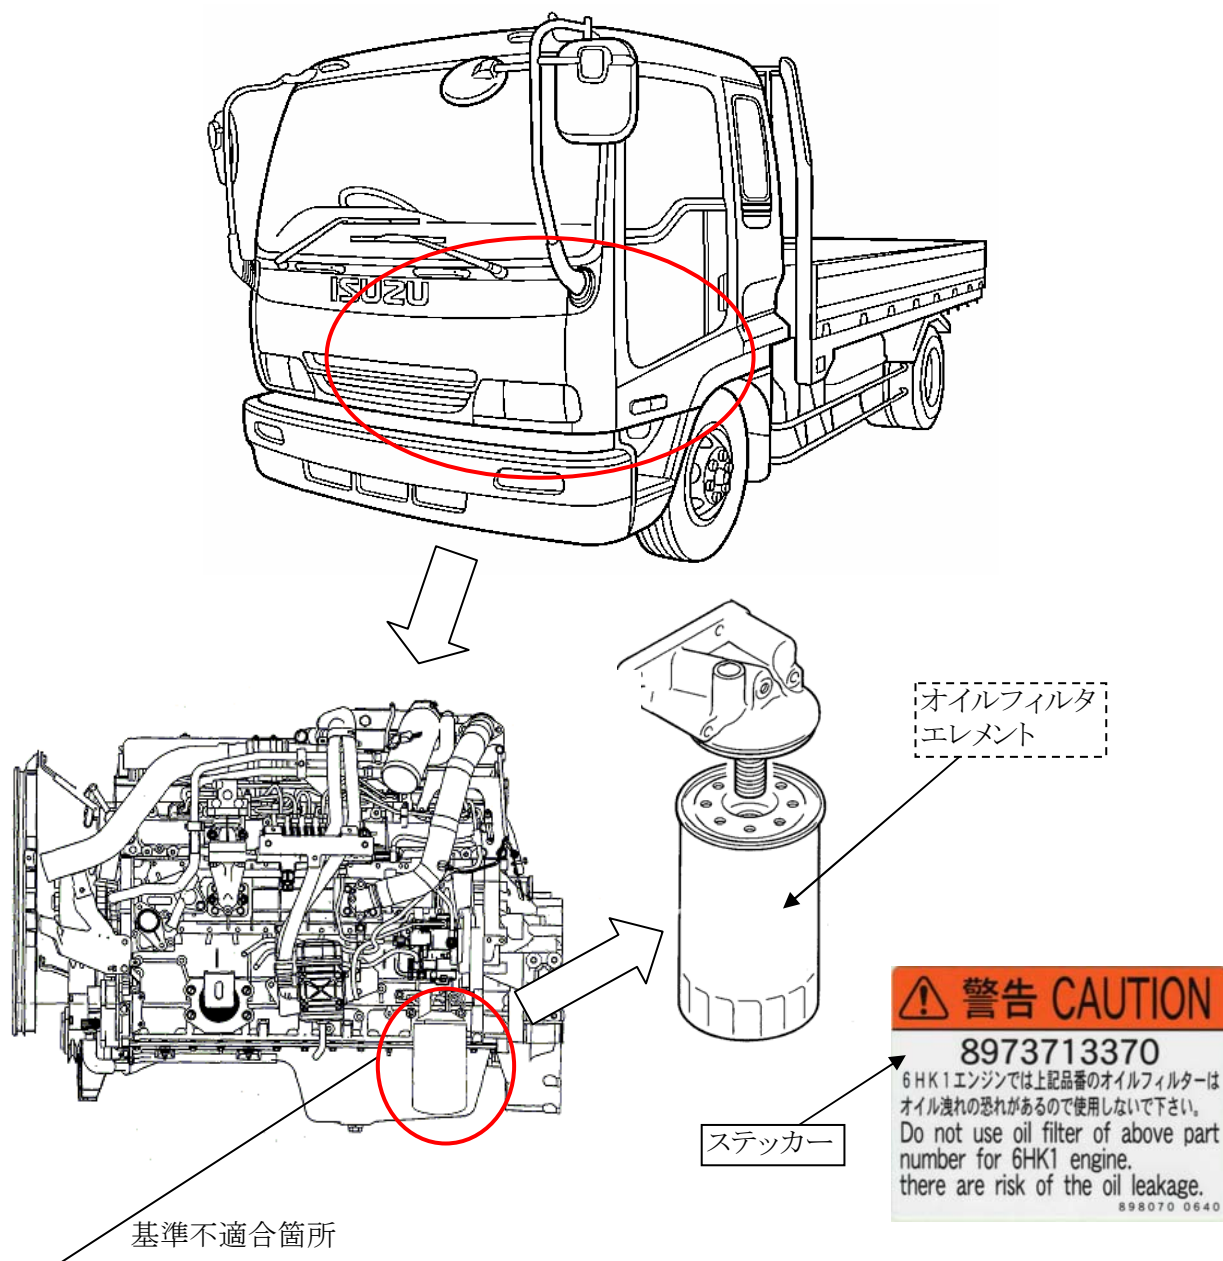
定期交換用の補修部品として指定されているオイルフィルタエレメントにおいて、ケースの強度が不足しているため、原動機型式6HK1型に使用した場合、亀裂が発生することがある。そのため、そのまま使用を続けると、亀裂部からエンジンオイルが漏れ、最悪の場合、原動機が焼き付き走行できなくなる。または、オイルが路面に飛散して他の交通を妨げるおそれがある。

**改善の内容:** 全車両、原動機に当該エレメントの使用を禁止する旨のステッカーを貼付するとともに、取扱説明書に使用禁止の注意文を追記する。また、当該エレメントを使用している場合は、対策品と交換する。

**識別:** オイルパン上部のフレーム部に白色ペイントを塗布する。
