# 改善箇所説明図

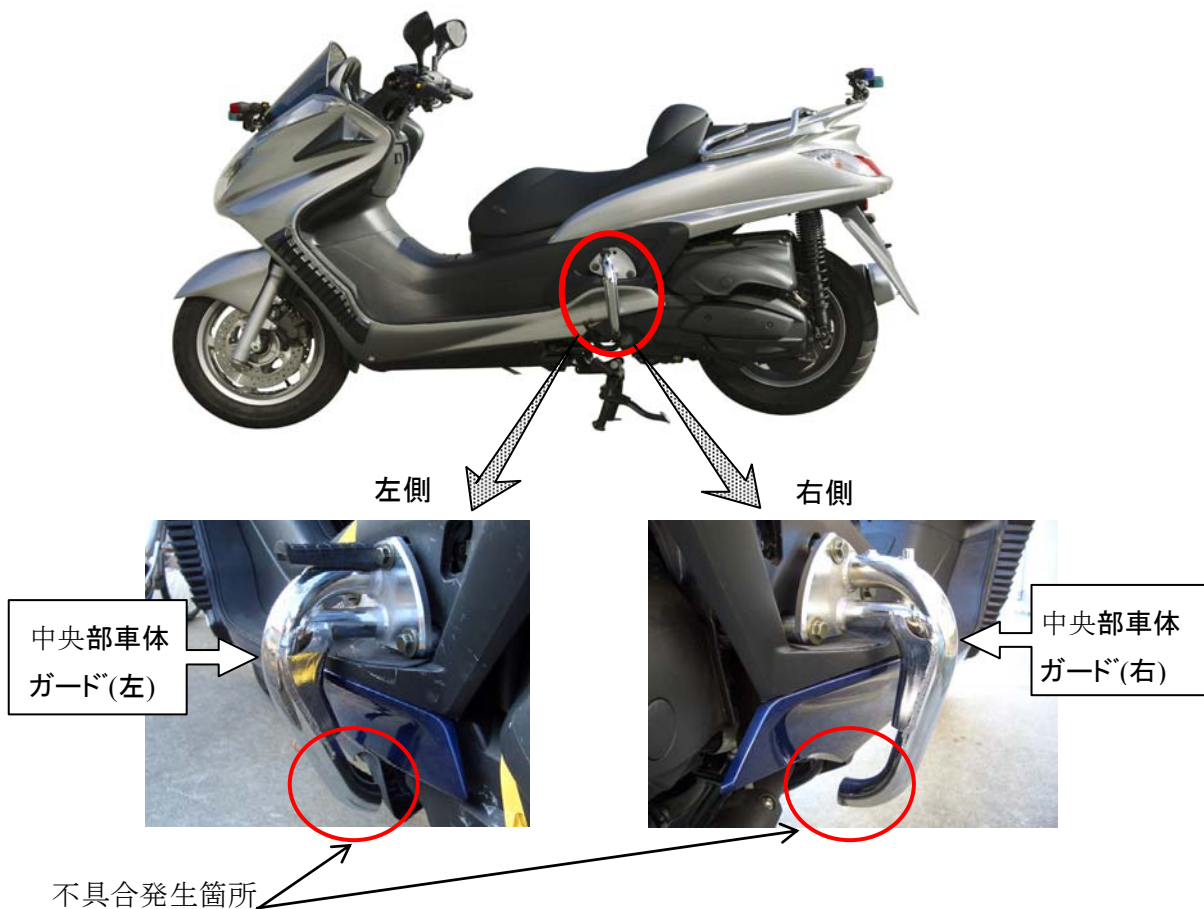
左側	右側
改善前		
改善後

転倒時に外装部品の破損を防止するため、教習車に装着した中央部車体ガードにおいて、ガードパイプ下側の先端切断部が露出しているため、転倒した際に、乗員の足が路面と当該パイプの間で挟まれることがあり、最悪の場合、当該パイプ先端部で足を負傷するおそれがある。

改善の内容：全車両、左右の中央部車体ガードに保護キャップを追加をする。

識別：保護キャップの有無を容易に識別できるため、特別な識別は行なわない。
