改善箇所説明図

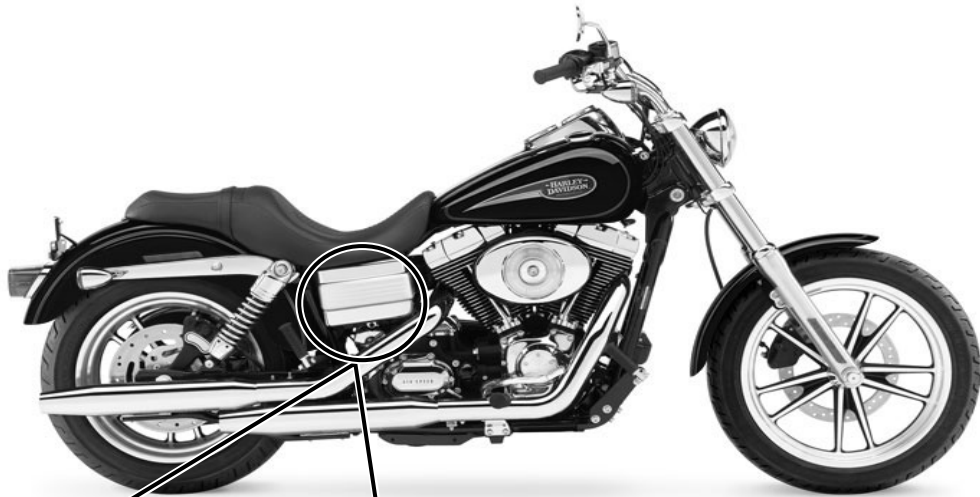
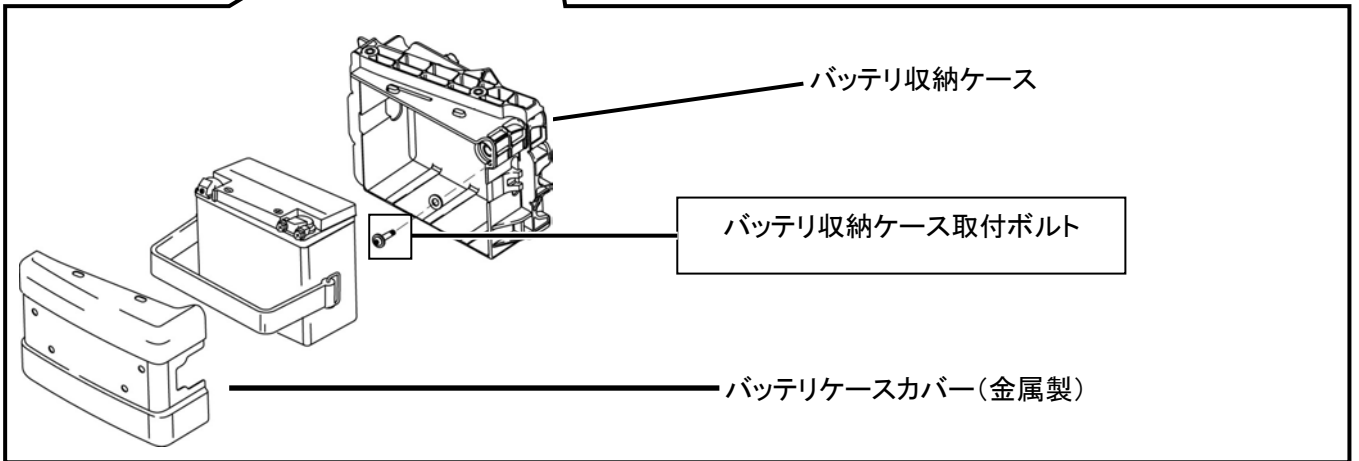
注： は、交換部品を示す。

基準不適合箇所

バッテリー収納ケースの固定方法が不適切なため、原動機等の振動等により取付ボルトが緩むことがある。そのため、そのまま使用を続けると、振動等によりバッテリーが所定の位置からずれた場合、取付ボルトが突出してバッテリーが所定の位置に戻れず、バッテリーのプラス端子がバッテリーケースカバー(金属製)に接触して、最悪の場合、短絡し、発火するおそれがある。

改善内容

全車両、当該取付ボルトに緩み止め剤を塗布した対策品と交換する。

識別

バッテリーケースカバーにマーキングを施す。
