改善箇所説明図

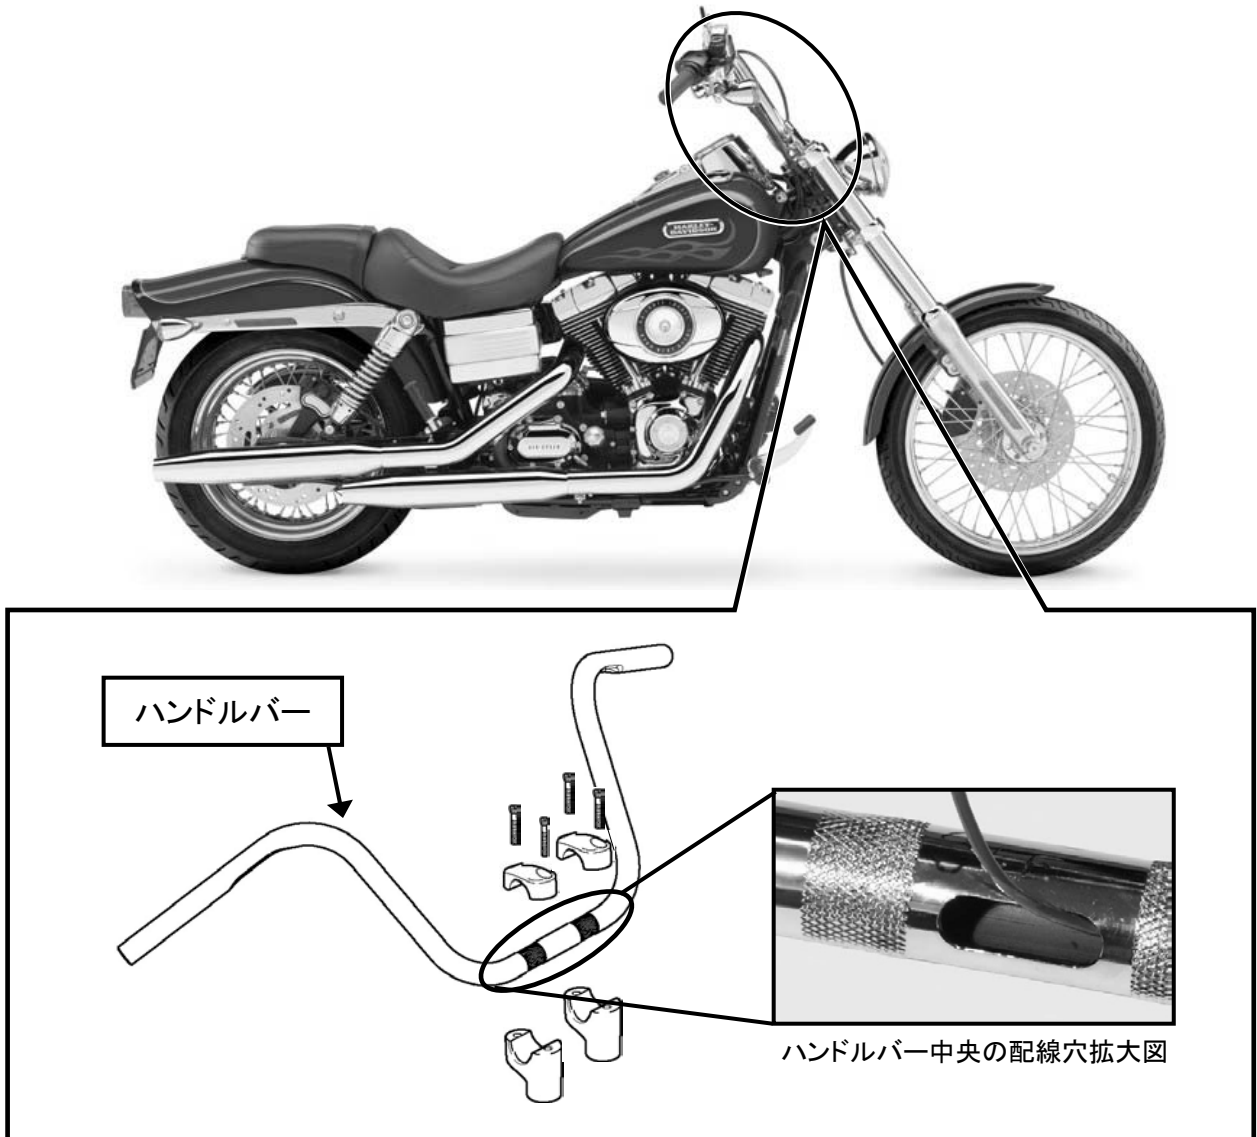
注： は、交換部品を示す。

ハンドルバーの強度が不足しているため、ハンドルバー中央部に設けた電気配線穴部から亀裂が入ることがある。そのため、そのまま使用を続けると、亀裂が進行し、最悪の場合、ハンドルバーが破断し、操縦不能になるおそれがある。

全車両、ハンドルバーを対策品と交換する。

交換した対策済みハンドルバーにマーキングを施す。
