改善箇所説明図

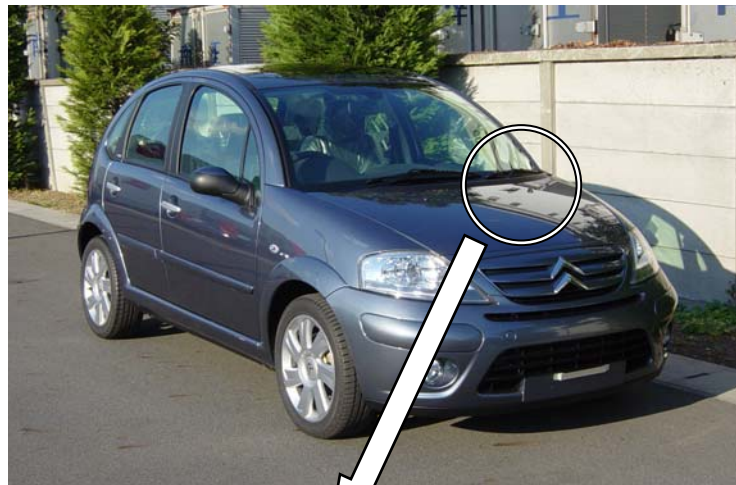
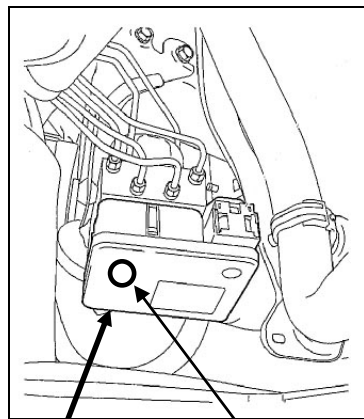
ABS コントロールユニット

識別マーク位置

基準不適合発生箇所

ABS（アンチロックブレーキシステム）コントロールユニットの電気回路が不適切なため、バッテリーの電圧が非常に低い状況において、当該ユニットが車速を正確に演算することができないことがある。そのため、制動時にABSが誤作動し、最悪の場合、制動距離が伸びるおそれがある。

全車両、当該ABSコントロールユニットを良品に交換する。

ABSコントロールユニット側面に白ペイントを塗布する。
