改善箇所説明図

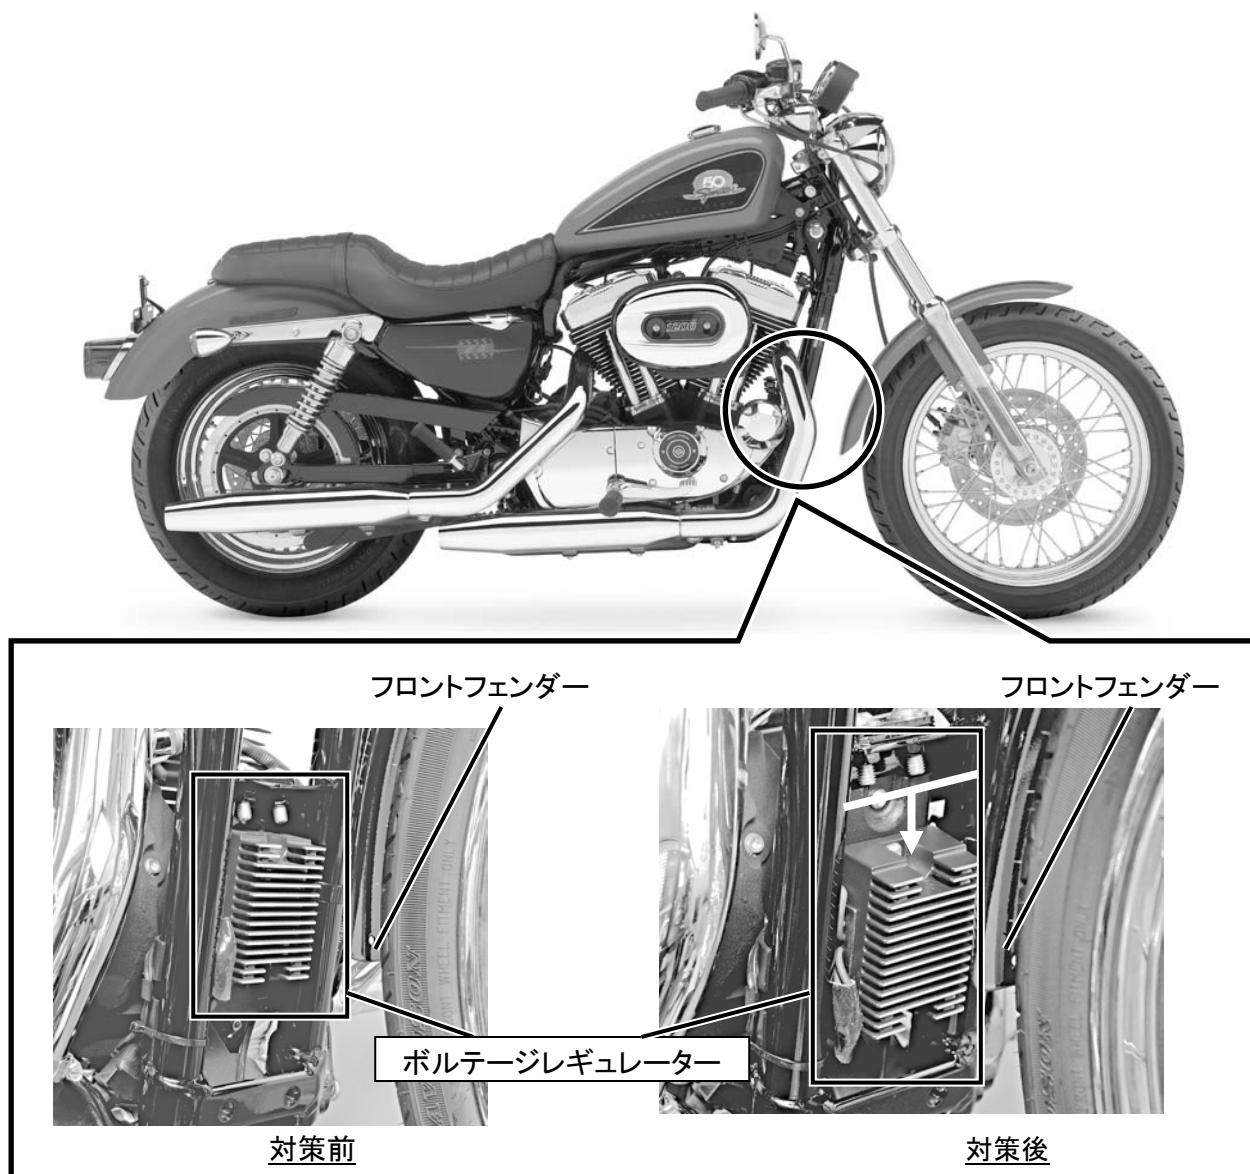
注： は、移設する部品を示す。

前方フレームに装着されているボルテージレギュレーター（電圧調整器）とフロントフェンダー（泥よけ）の隙間が十分に確保されていないため、フロントサスペンションが最も収縮した場合、レギュレーターとフロントフェンダーが干渉することがある。そのため、そのまま使用を続けると、フロントフェンダーがレギュレーターに噛み込むことがあり、最悪の場合、操縦不能になるおそれがある。

全車両、取付金具を使用してボルテージレギュレーターを移設する。

ボルテージレギュレーターが移設されている。
