改善箇所説明図

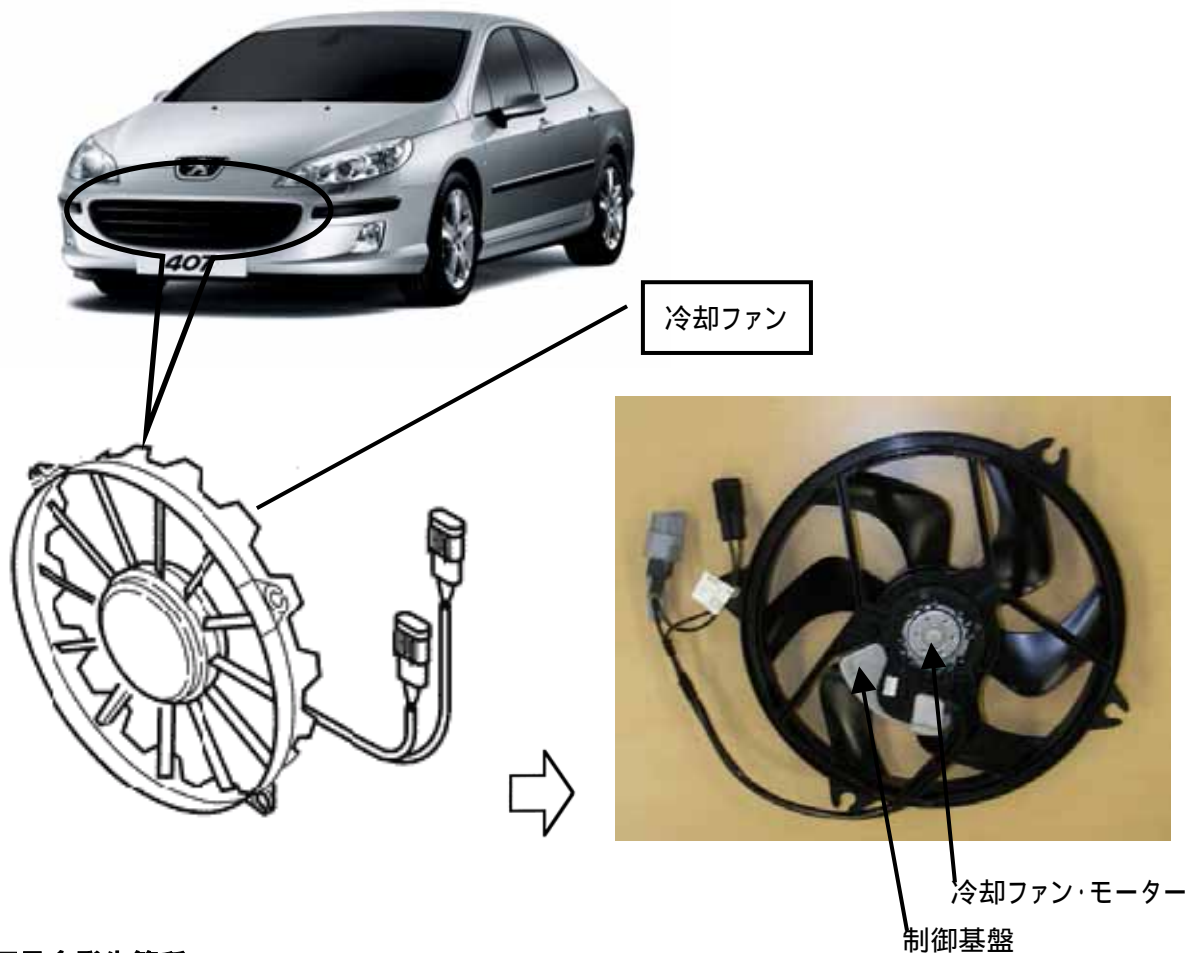
不具合発生箇所

冷却ファンの制御基盤に不良品が組み付けられているため、冷却水温が上昇しても、冷却ファンのモーターに電流が流れず、冷却ファンが作動しないことがある。そのため、そのまま使用を続けると、エンジンがオーバーヒートする、又は、制御基盤が発熱し、最悪の場合、火災に至るおそれがある。

注： 内は改善対象部品を示す。

改善内容

全車両、良品の制御基盤が組み付けられている冷却ファンと交換する。

識別表示

対策実施済み車両には、冷却ファンのカバーの上部に黄色ペイントを塗布する。
