## 改善箇所説明図

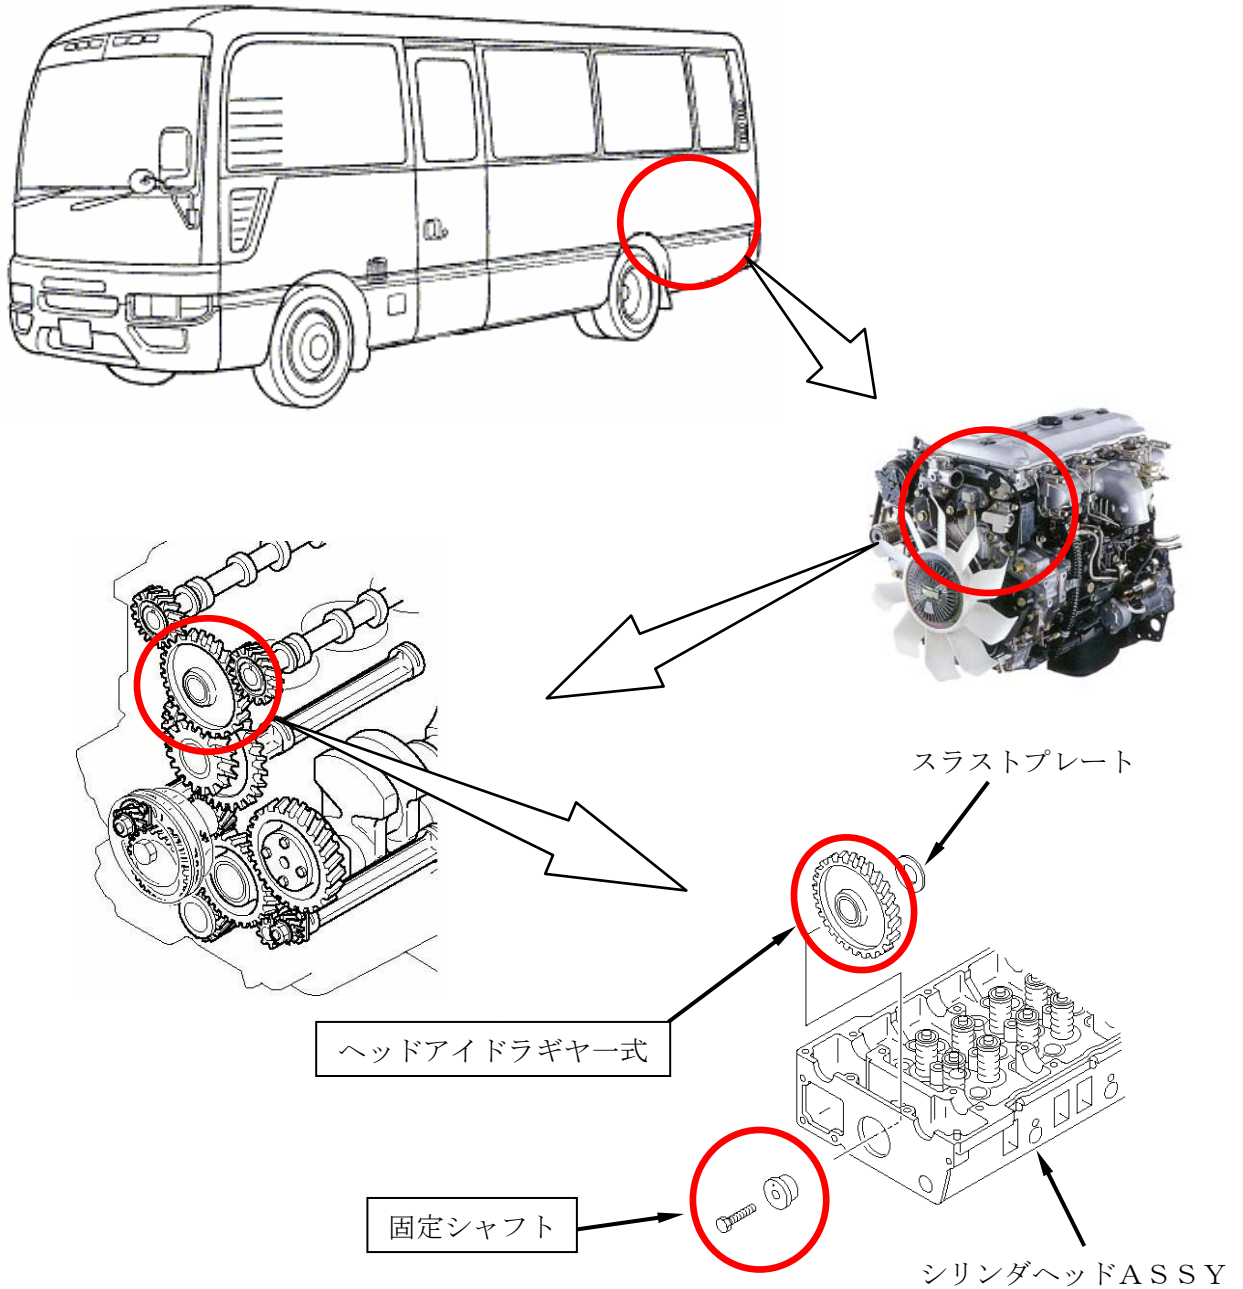
### 基準不適合発生箇所

原動機のカムシャフト駆動用ヘッドアイドルギヤのブッシュの材質に不適切なものがあるため、ブッシュが早期に摩耗してブッシュと固定シャフトの間にガタが生じるものがある。そのため、そのまま使用を続けると、シャフトつば部の付け根に過大な応力が発生することがあり、つば部が破損してギヤが周辺部品と干渉し、異音が発生する。又はエンジンオイルが漏れ、最悪の場合、当該ギヤの噛み合いが外れて、エンジンが停止し再始動不能となるおそれがある。

注：  は、交換部品を示す。

### 改善の内容

全車両、当該ギヤ一式を良品と交換するとともに、固定シャフトを新品と交換する。
