改善箇所説明図

キーシリンダー断面図

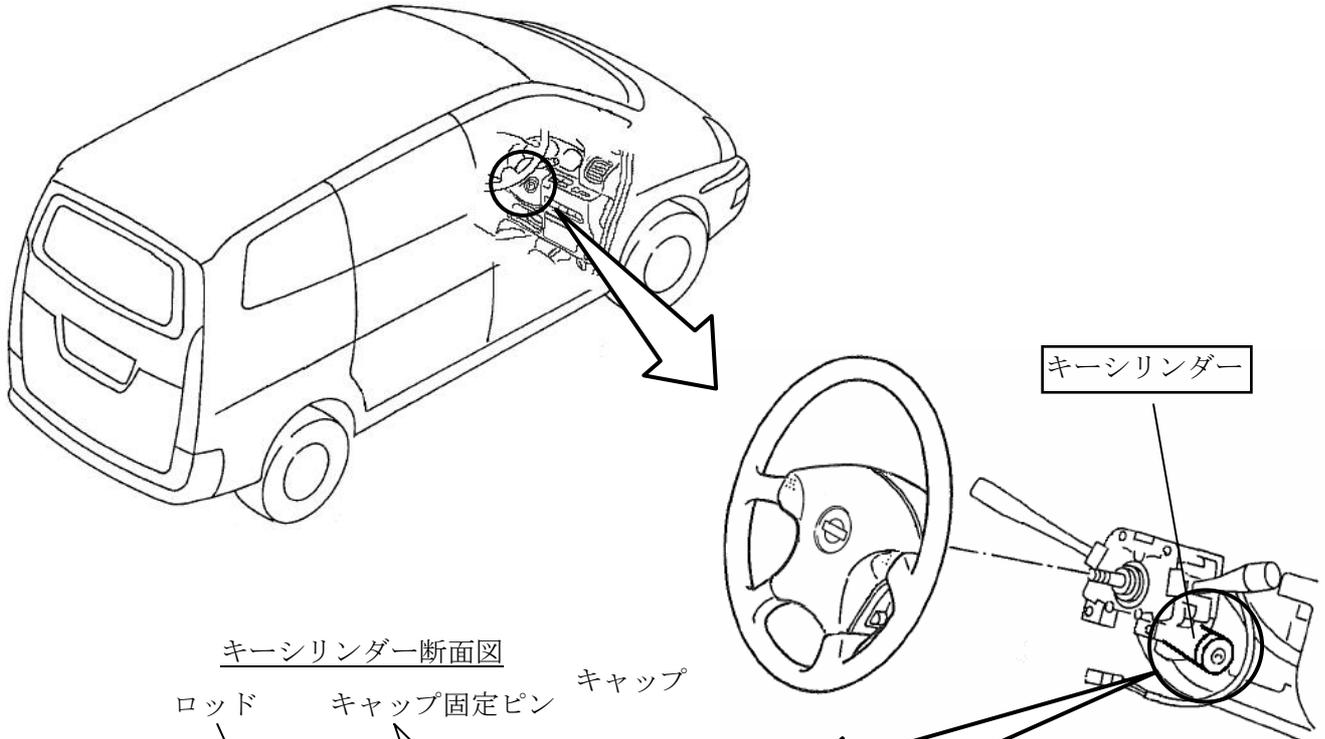
施錠装置において、キーシリンダーキャップ固定ピンの圧入が不適切なものがあつたため、ピンが抜けてキャップが外れるものがある。そのため、そのまま使用を続けると、キーシリンダー内部の部品が抜け出し、最悪の場合、走行中にかじ取り装置の施錠装置が作動して、操舵できなくなるおそれがある。

全車両、キーシリンダーの当該部位を点検し、キャップ固定用ピンが浮き出しているものはキーシリンダーを良品と交換する。なお、異常のないものについては、当該部位にピン抜け防止用リングを取り付ける。

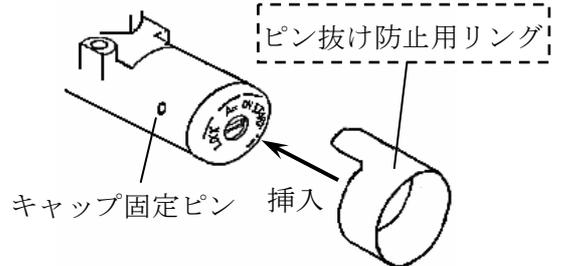
改善の内容

注： は、交換部品を示す。 は、追加部品を示す。
