改善箇所説明図

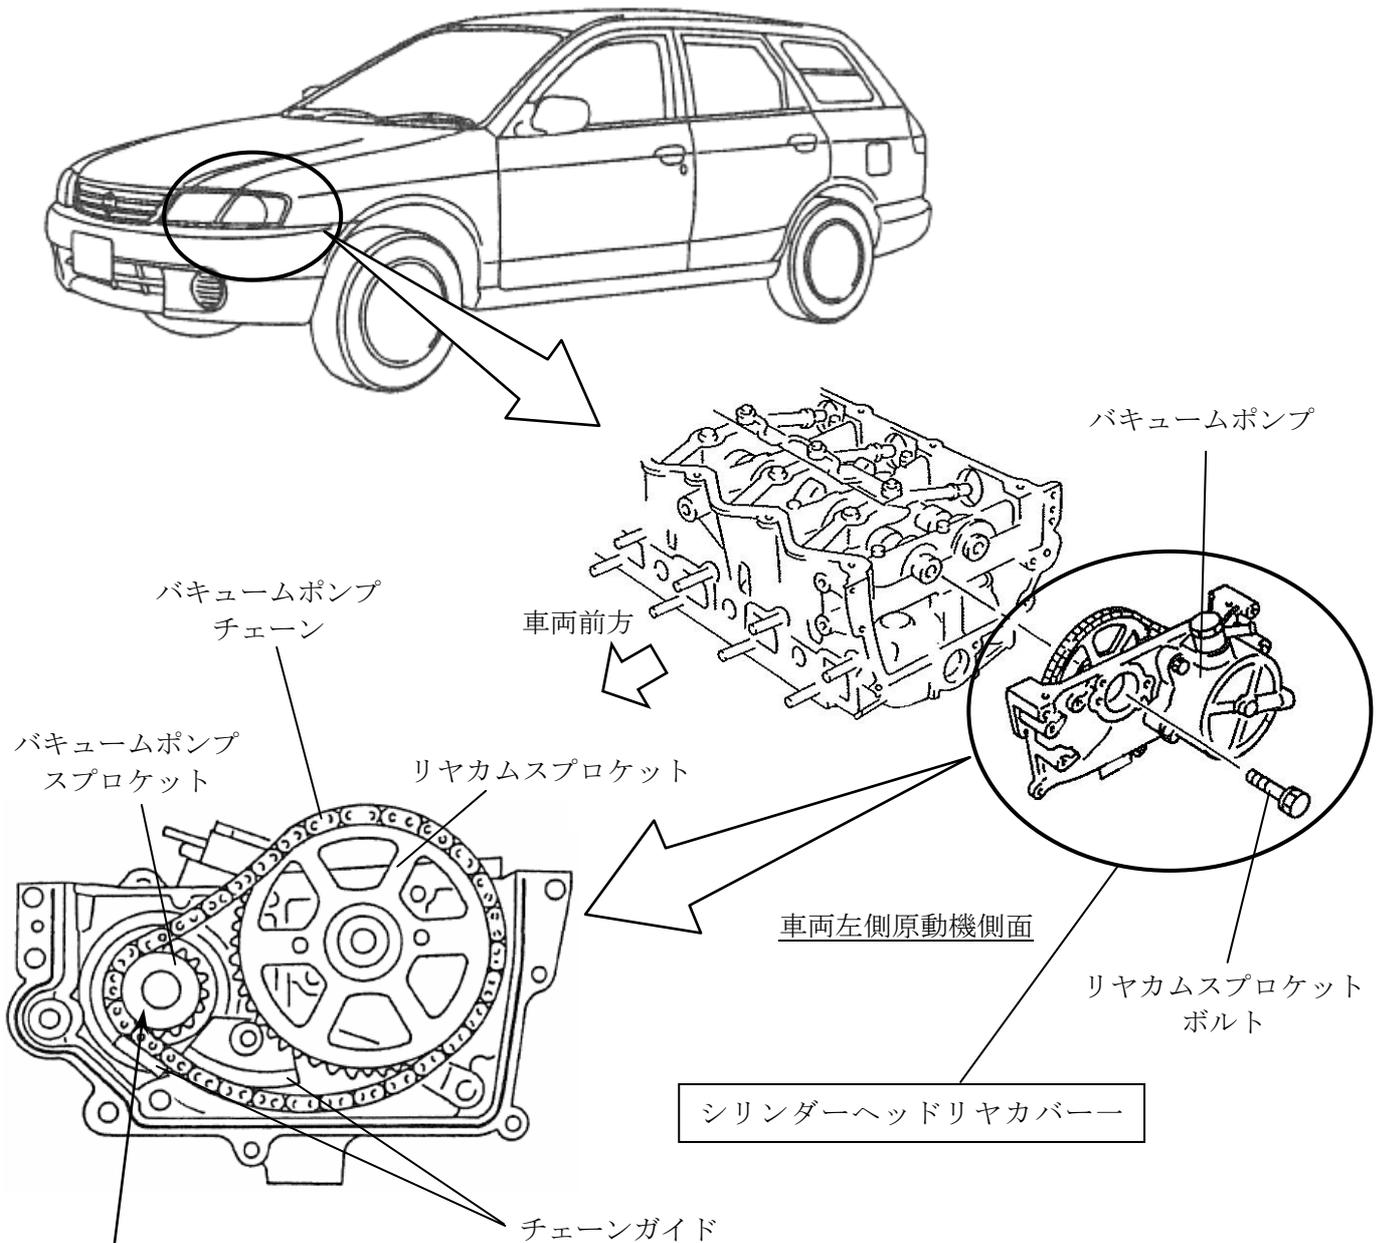
基準不適合発生箇所

ブレーキ倍力装置において、バキュームポンプのスプロケットの強度が不足しているため、スプロケットの歯が異常に磨耗するものがある。そのため、そのまま使用を続けると、バキュームポンプチェーンが当該スプロケットの歯に乗り上げ、チェーンガイドとの間に挟まれ、リヤカムスプロケットの回転がロックし、最悪の場合、チェーンが切れる、又はリヤカムスプロケットボルトが折損し、ブレーキ倍力装置が作動しなくなり、ブレーキの効きが悪くなるおそれがある。

注： は、交換部品を示す。

全車両、エンジン番号を確認し、対象の場合は、良品のバキュームポンプスプロケットを組付けたシリンダーヘッドリヤカバー一式と交換する。
