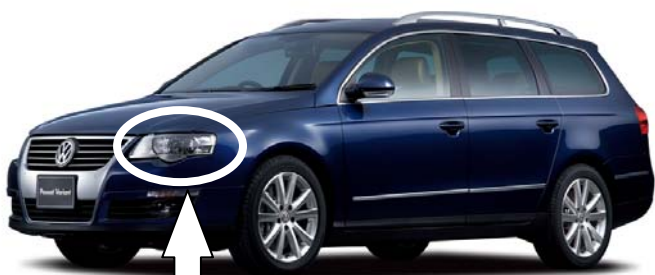
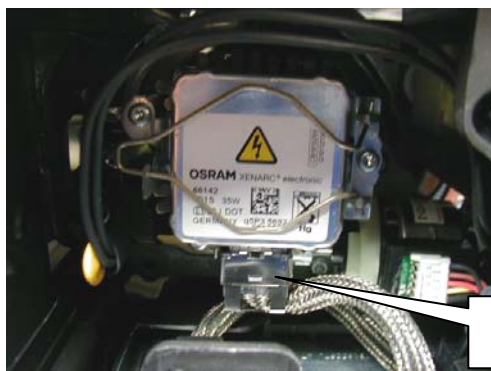
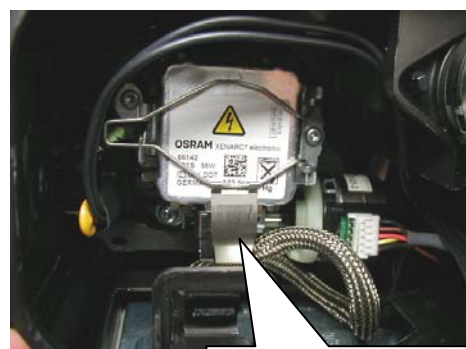
改善箇所説明図①

脱落防止用クリップ

ヘッドライトの電源コネクタ

基準不適合状態にあると認める構造、装置又は性能の状況及びその原因

高輝度放電灯式前照灯の電源コネクタの取付構造が不適切なため、確実に装着されていないものがある。そのため、そのまま使用を続けると、走行中の振動等により、電源コネクタが脱落し、前照灯が点灯しないおそれがある。

改善措置の内容

全車両、前照灯の電源コネクタ部に脱落防止用クリップを取付ける。

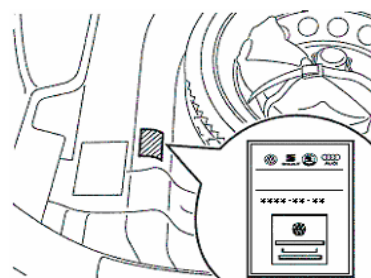
識別：キャンペーンステッカーに「94C7/92B6、日付（西暦・月・日の順）、ワークショップスタンプ」を記入し、スペアタイヤ収納部左側面に張付ける。

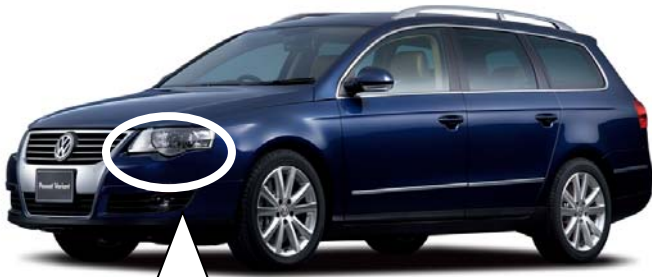
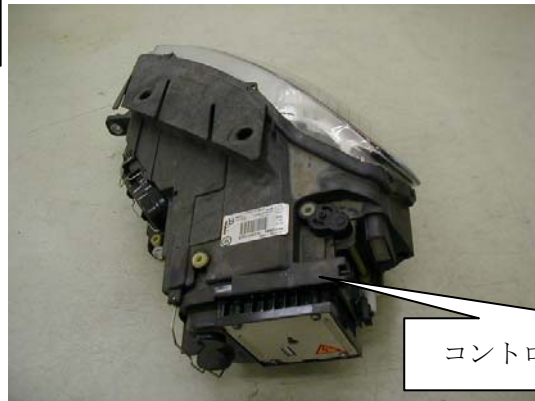
改善箇所説明図②

コントロールユニットのカバー

不具合の内容

高輝度放電灯式前照灯のコントロールユニットのカバーの材質が不適切なため、当該カバーに亀裂が入るものがある。そのため、そのまま使用を続けると、前照灯内に水が浸入してレンズ内側がくもり、光度が低下し、最悪の場合、交通上の障害物を確認できないおそれがある。

改善措置の内容

全車両、前照灯のコントロールユニットのカバーを対策品と交換する。

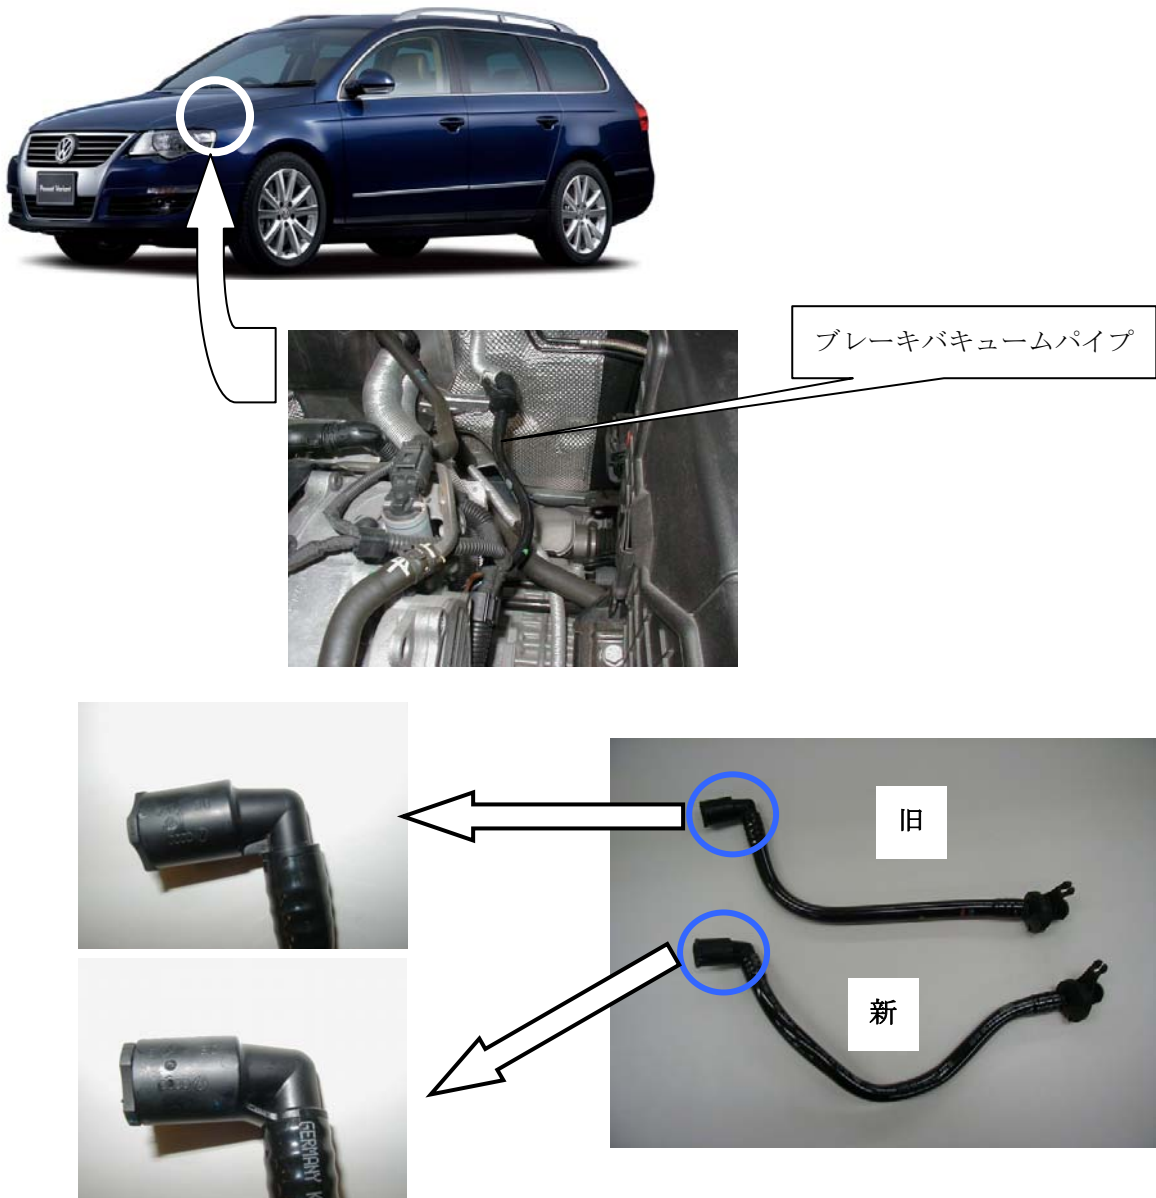
改善箇所説明図③

基準不適合状態にあると認める構造、装置又は性能の状況及びその原因

ブレーキバキュームパイプとインテークマニホールドとの接続部分の強度が不足しているため、エンジン振動等により接続部に亀裂が入るものがある。そのため、そのまま使用を続けると、負圧を保持できなくなり、倍力機能が低下し、最悪の場合、制動能力が低下するおそれがある。

改善措置の内容

全車両、ブレーキバキュームパイプを対策品と交換する。

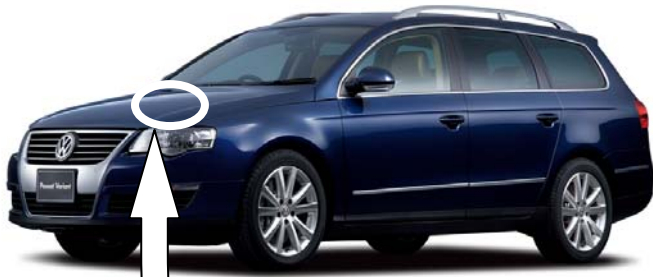
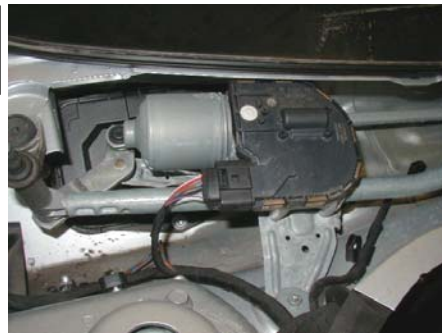
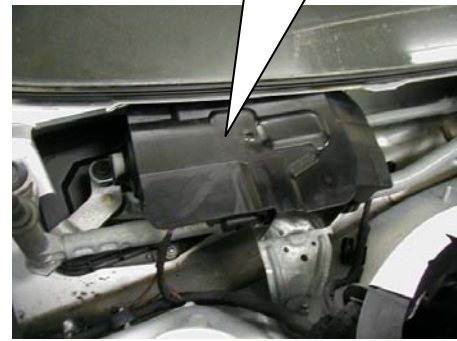
改善箇所説明図④

ワイパーモーターカバー

基準不適合状態にあると認める構造、装置又は性能の状況及びその原因

ワイパーモーターの防水構造が不適切なため、モーター内部に水が浸入するものがある。そのため、そのまま使用を続けると、モーター内の電気回路が錆びて導通不良となり、最悪の場合、ワイパーが作動しなくなるおそれがある。

改善措置の内容

全車両、ワイパーモーターにカバーを取付ける。
