## 改善箇所説明図

### 基準不適合箇所

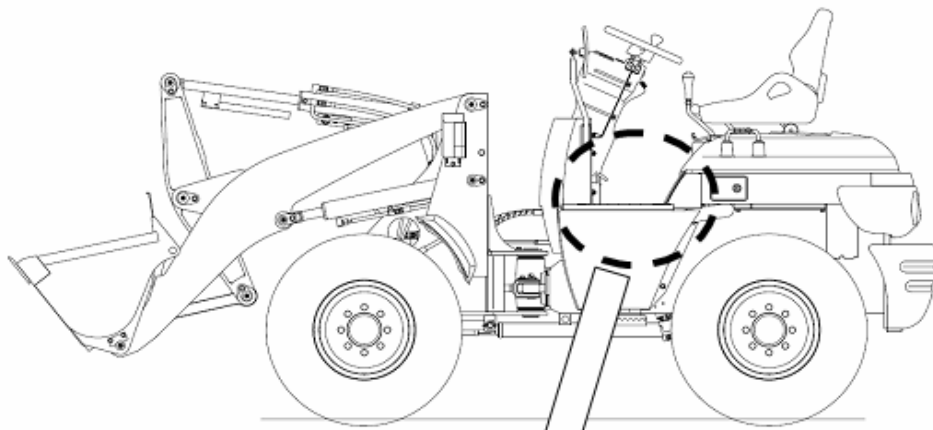
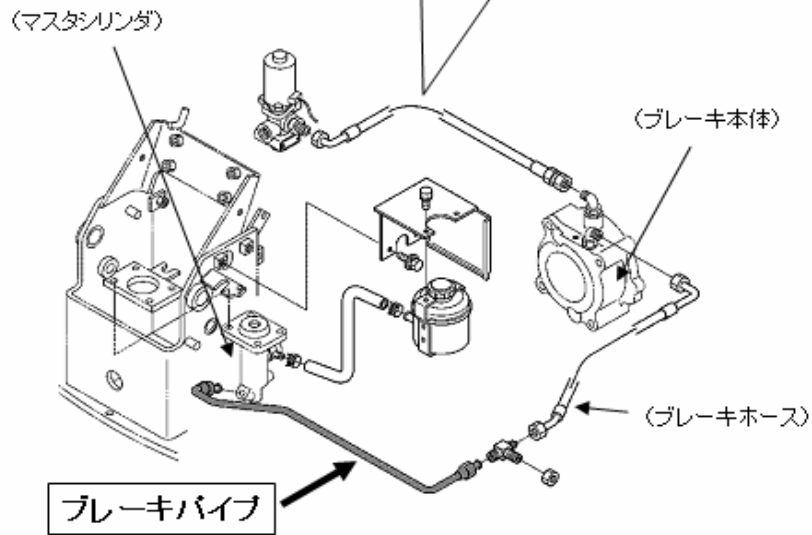
ブレーキパイプのメッキ処理が不適切なため、パイプ表面に錆が発生するものがある。そのため、そのまま使用を続けると、当該パイプに穴があき、最悪の場合、ブレーキオイルが洩れて、制動力が低下するおそれがある。

外面にCuメッキを施したブレーキパイプ

外面にZnメッキを施したブレーキパイプ

識別：目視で識別できる

全車両、ブレーキパイプを適切なメッキを施したパイプに交換する。

交換する
