改善箇所説明図

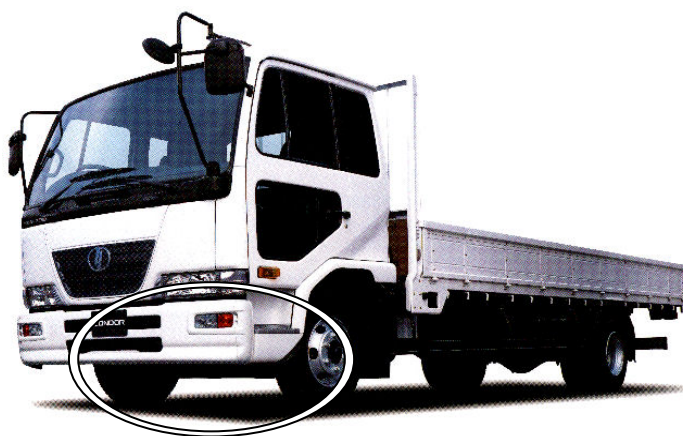
注: 内は交換部品を示す。

全車両、右側リーフスプリングのシム厚さを点検し、規定の厚さ以上のものは、センターピン及びシムを対策品に交換する。

識別: 右側のリーフスプリング上面に、白色または黄色ペイントを塗布する。
