# 改善箇所説明図

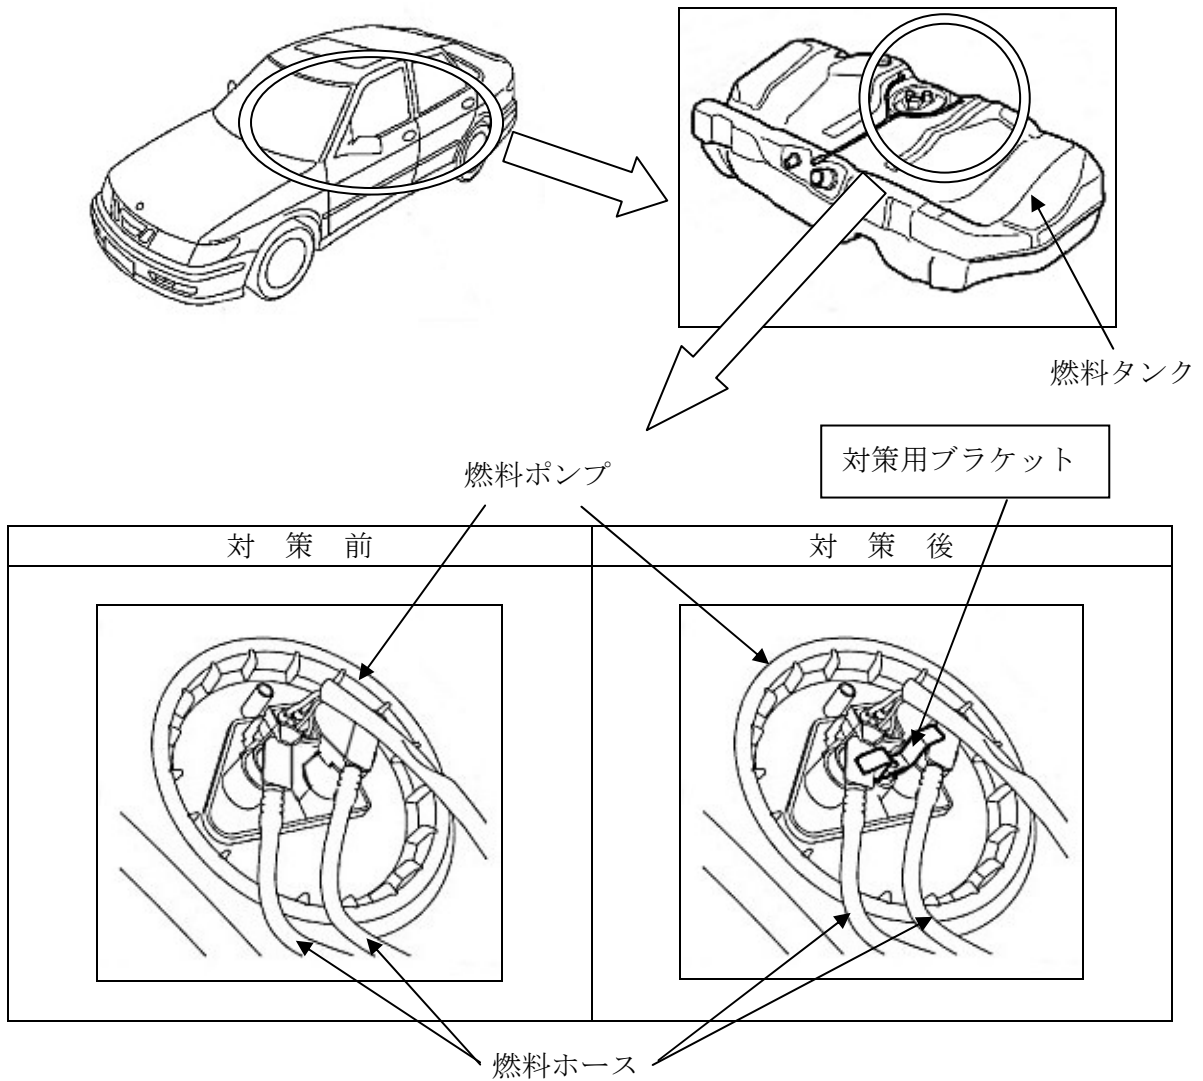
## 基準不適合発生箇所

燃料ホースと燃料ポンプの組付けが不適切なものがあり、燃料ホース取付け部に応力がかかるものがある。そのため、そのままの状態で使用を続けると、最悪の場合、車両の振動等により当該取付け部が折損し、燃料が漏れるおそれがある。

内は、追加部品を示す。

## 〈改善内容〉

全車両、対策用ブラケットを取り付ける。

識別方法：左ストラットタワーに赤色ペイントを塗布
