## 改善箇所説明図

### 基準不適合発生箇所

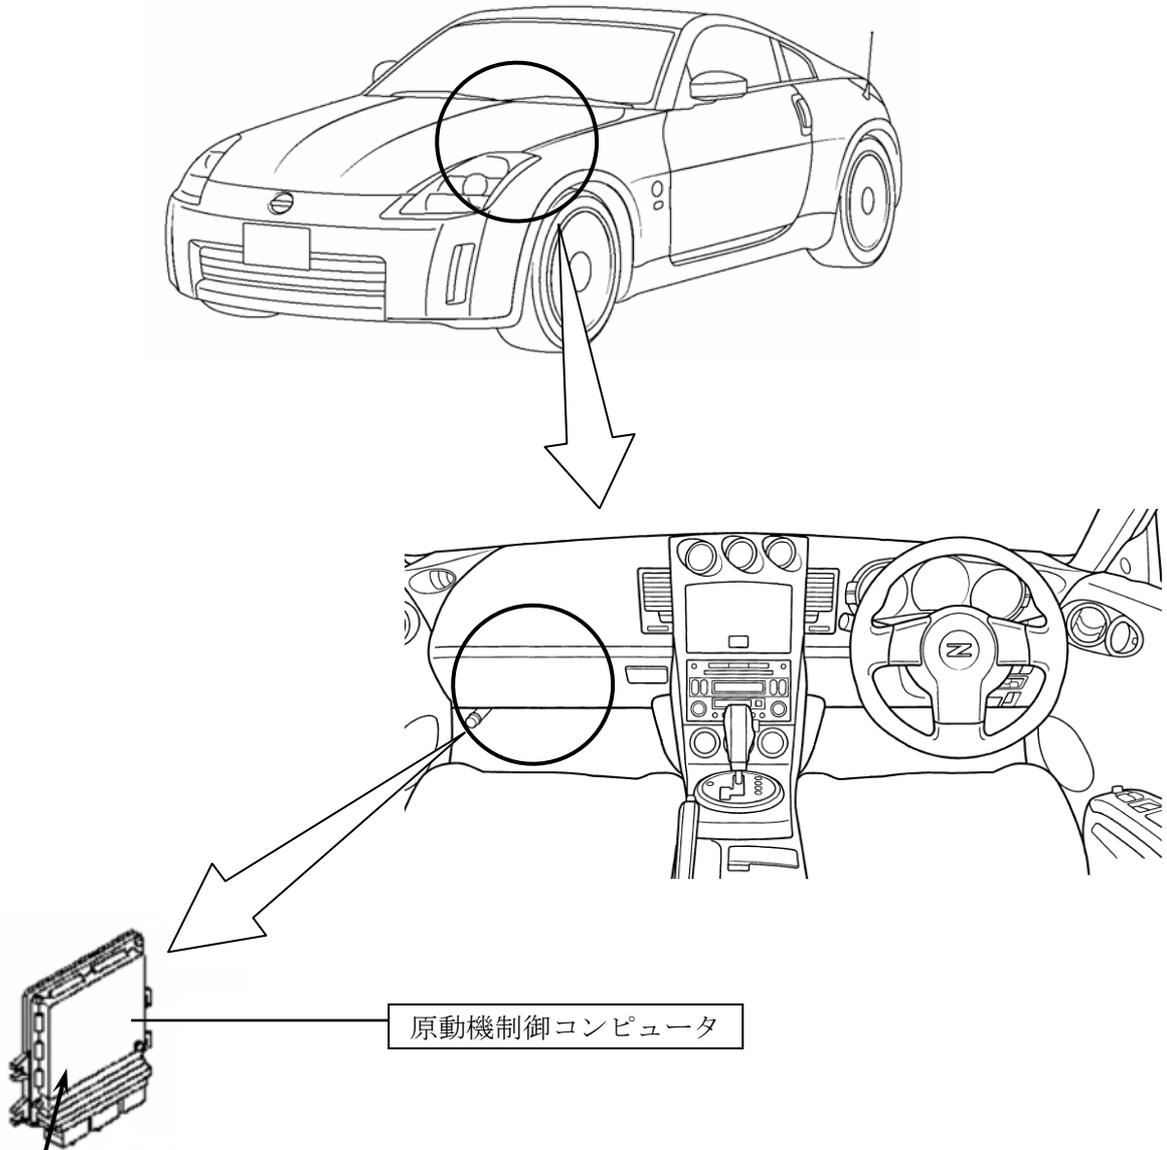
原動機制御コンピュータのプログラムが不適切なため、吸入空気量を測定しているエアフロメータ及びスロットルバルブの開度を測定しているスロットル開度センサが故障した場合に、警告灯が点灯しない。

注：  は変更する部品を示す。

全車両、当該プログラムを変更する。

識別：銀色のシールをモデルナンバープレートの右横に貼り付ける。
