改善箇所説明図

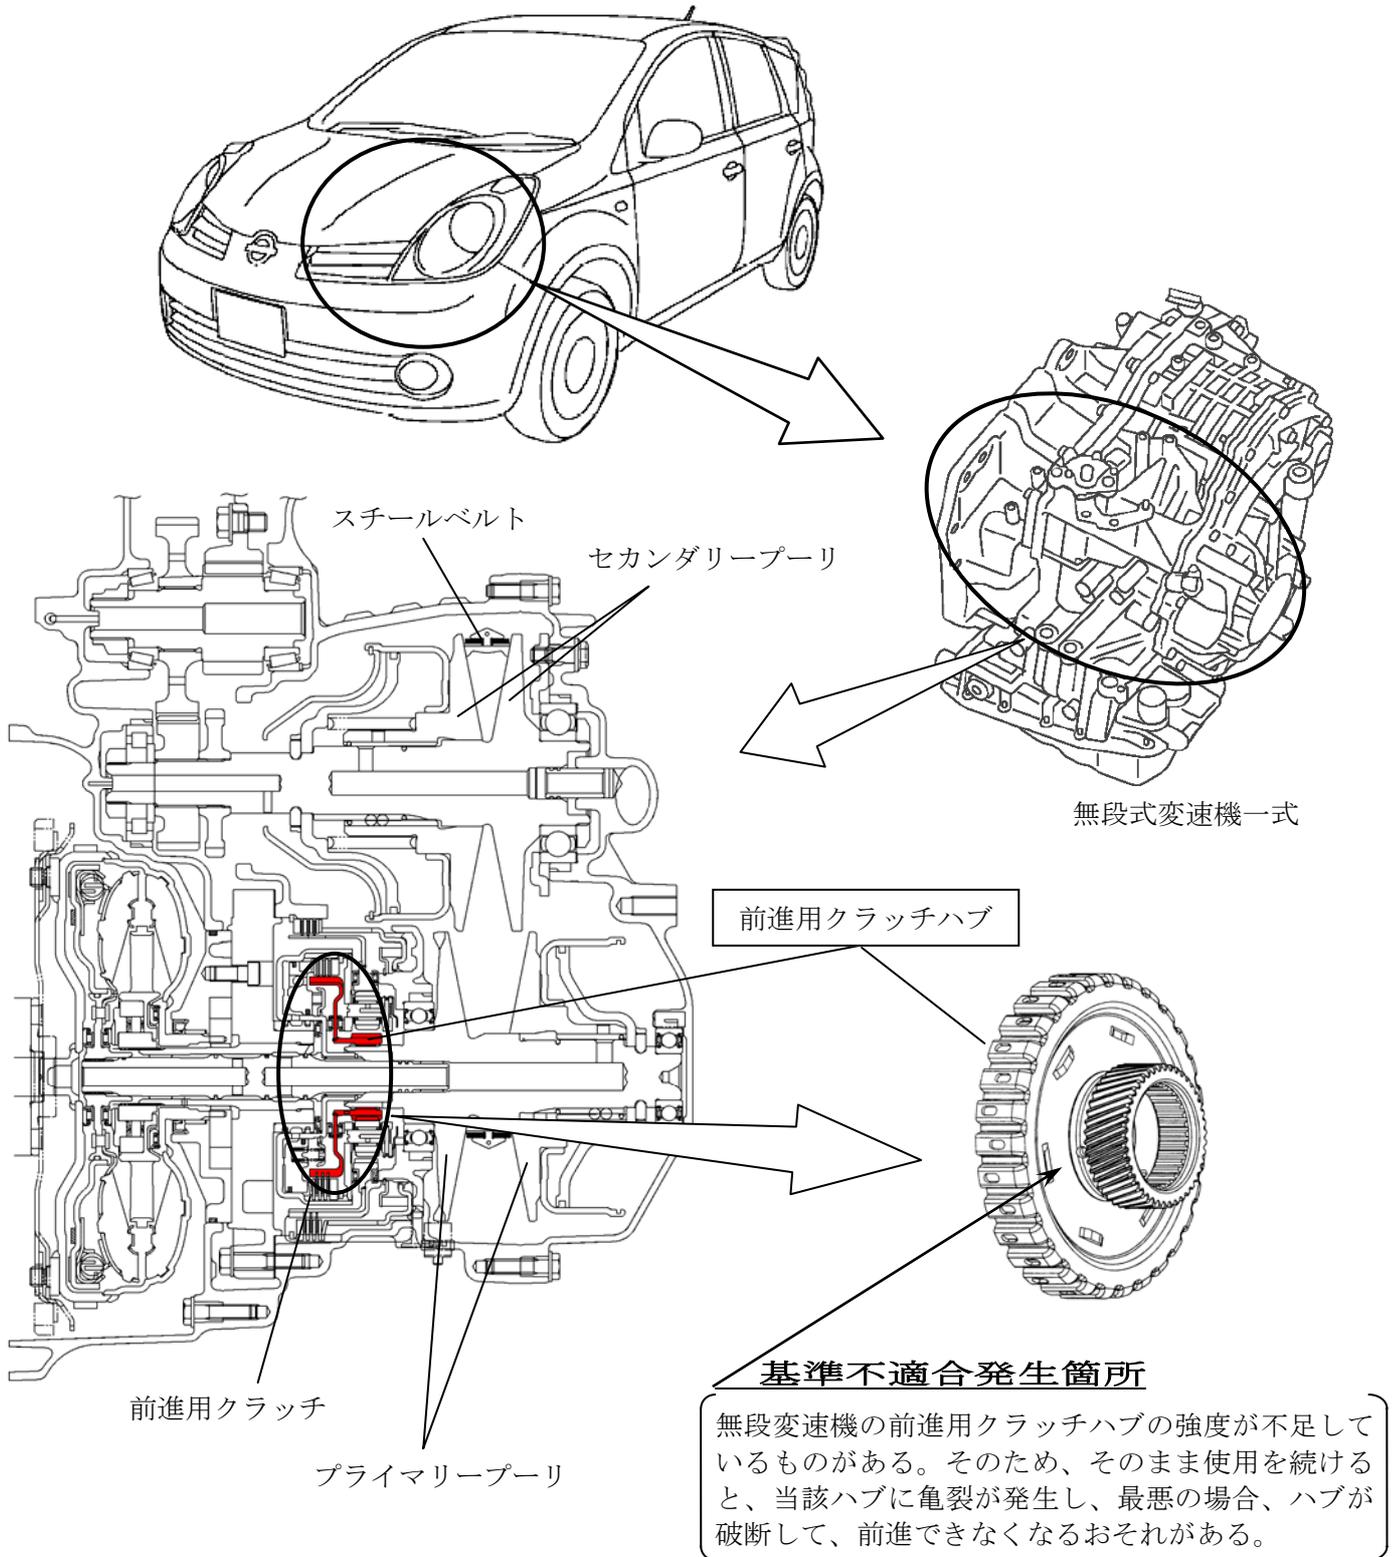
注： は、交換部品を示す。

全車両、無段式変速機のシリアル番号を確認し、対象となるものは、当該前進用クラッチハブを対策品と交換する。

識別：銀色のシールをモデルナンバープレート右横に貼り付ける。
