改善箇所説明図

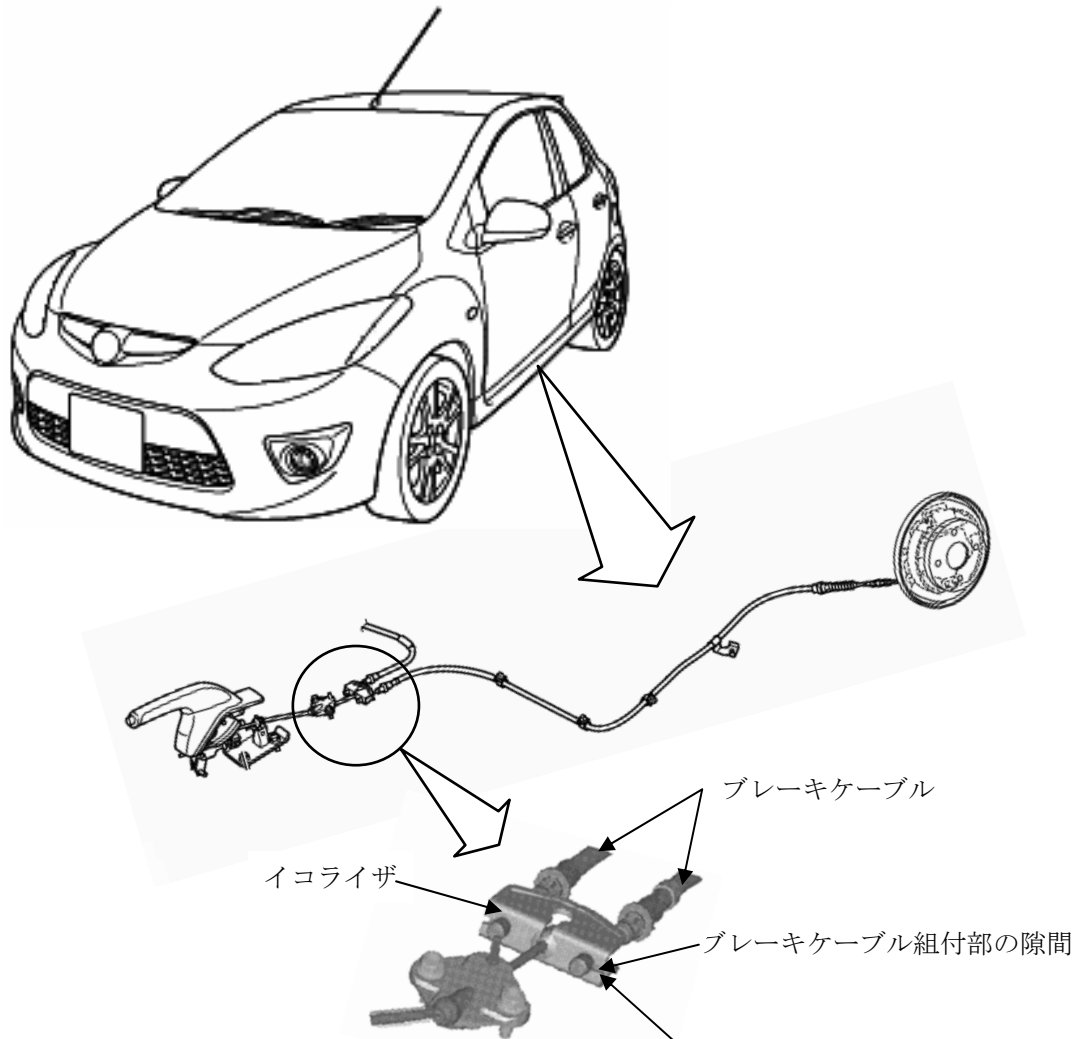
基準不適合発生箇所

駐車制動装置のイコライザ（駐車ブレーキの操作力を左右の車輪に均等に振り分ける装置）において、ブレーキケーブル組付部の隙間が広いものがある。そのため、ブレーキケーブルが当該隙間に入り込み、最悪の場合、駐車ブレーキ操作時にブレーキケーブルがイコライザから外れ、駐車制動能力が低下するおそれがある。

全車両、イコライザの隙間を再かしめする。

識別：右側リヤ・ドア・ロア・ヒンジ取付けボルト（下側）の頭に黄色ペイントを塗布する。
