改善箇所説明図

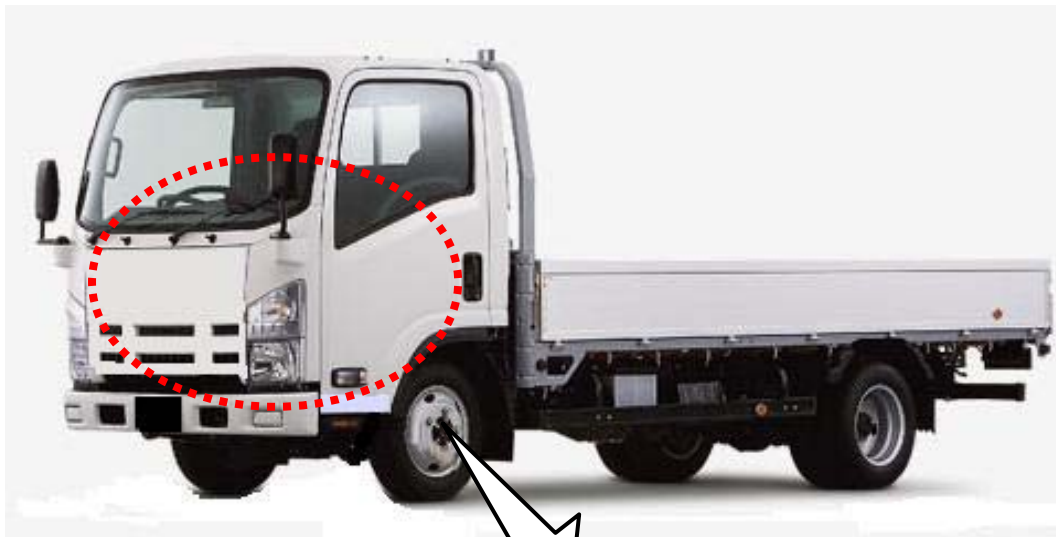
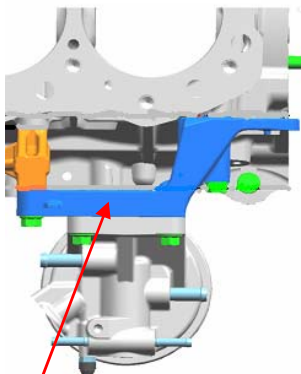
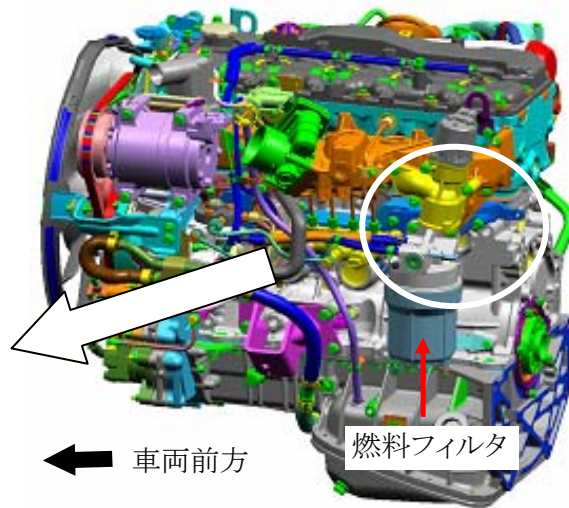
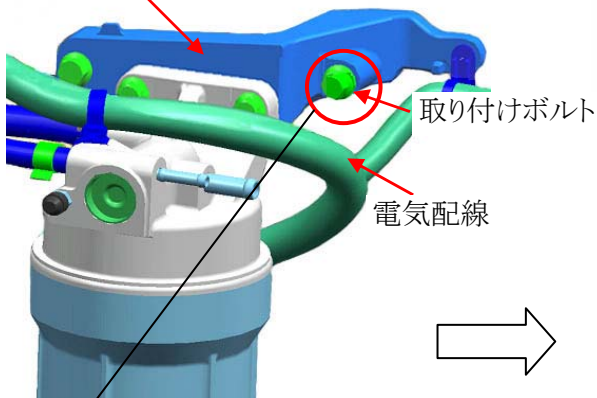
基準不適合発生箇所

燃料フィルタ取り付けブラケット

燃料フィルタ

車両前方

取り付けボルト

電気配線

燃料フィルタ取付ブラケットの形状が不適切なため、当該ブラケットがエンジン振動により共振することがある。そのため、そのまま使用を続けると、当該ブラケットの取付ボルトが折損し、最悪の場合、燃料フィルタが外れて燃料が漏れるおそれがある。

改善の内容: 全車両、燃料フィルタ取付ブラケットに補強ブラケットを追加する。また、追加した補強ブラケットと電気配線が干渉するおそれがあることから、電気配線に保護材を取付ける。

識別：エンジンヘッドカバー後部に黒色ペイントを塗布する。

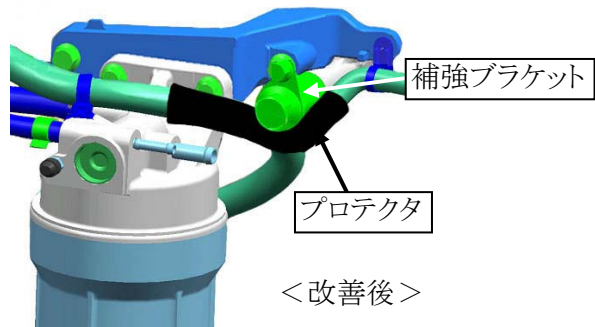
<改善後>

補強ブラケット

プロテクタ
