改善箇所説明図

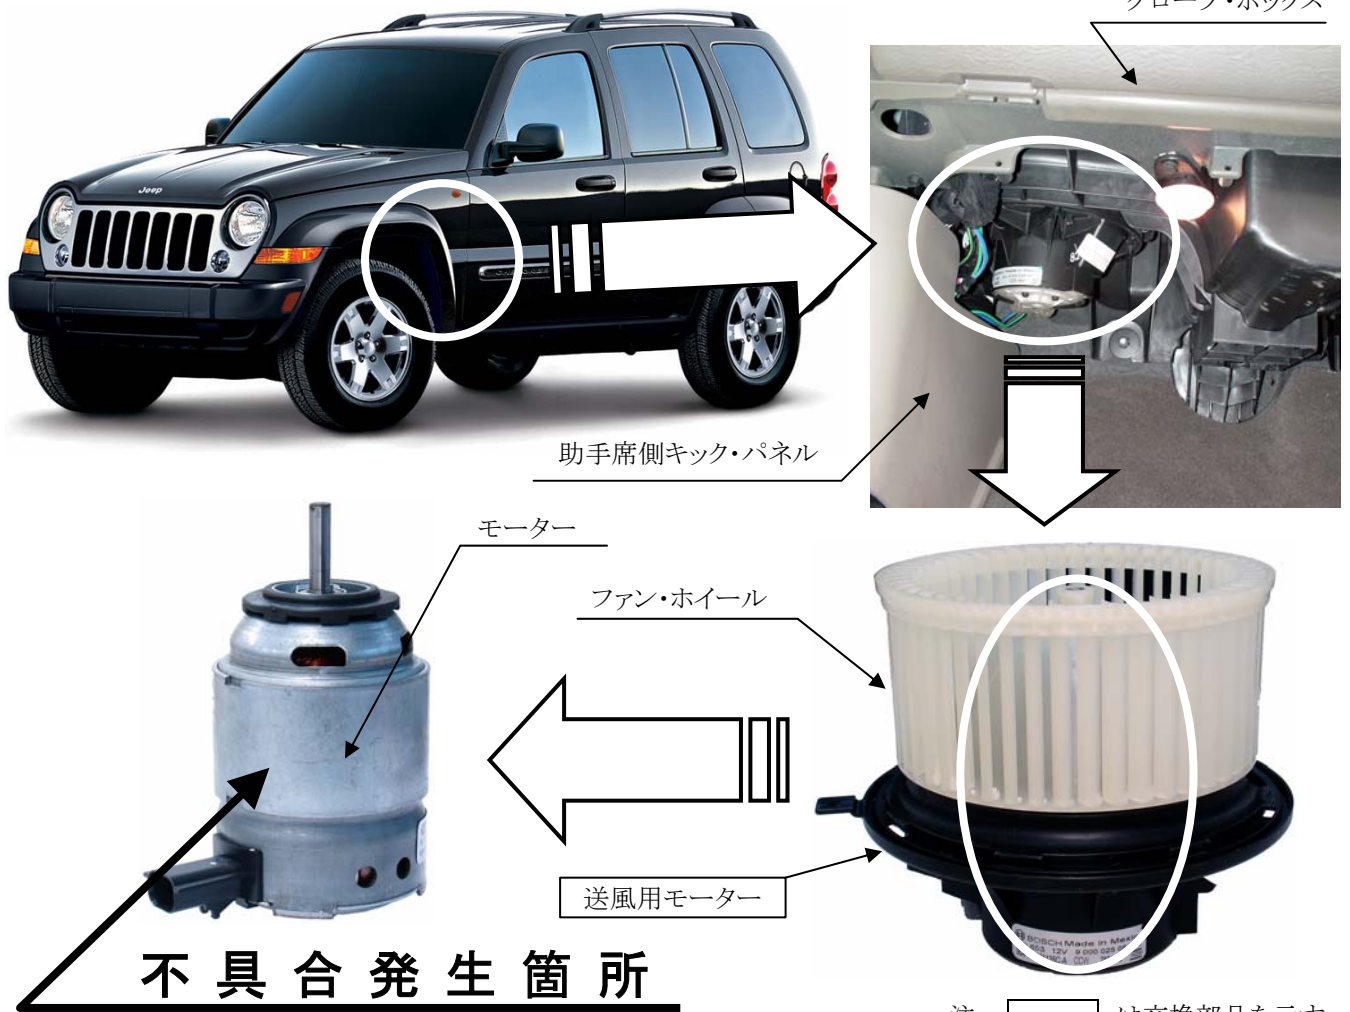
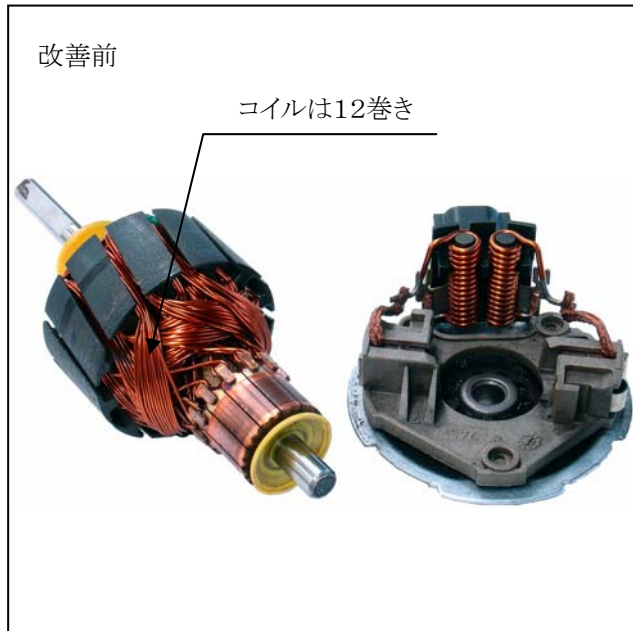
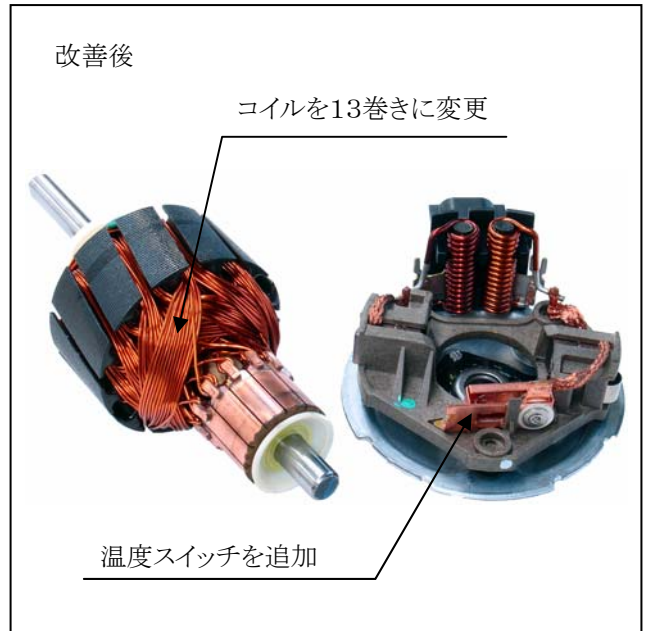
不具合発生箇所

エアコンディショナーの送風用モーターの設計が不適切なため、当該モーターが想定した以上に回転速度が速くなることがある。そのため、エアコンディショナーを最大風量で長時間使用をすると、モーターが異常に過熱し、最悪の場合、火災に至るおそれがある。

全車両、送風用モーターを対策品と交換する。

識別 : 送風用モーター本体に黄色ペイントを塗布する。
