## 改善箇所説明図

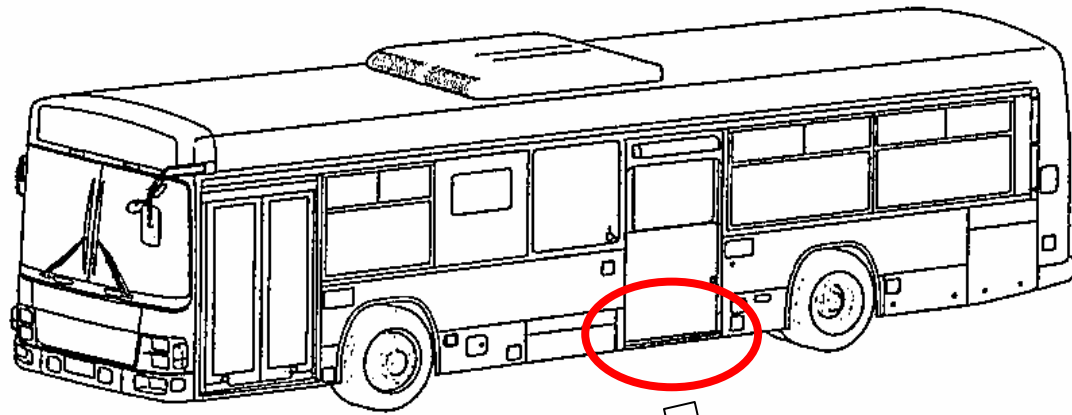
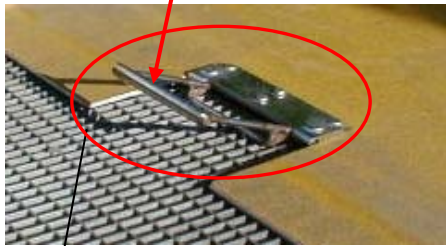
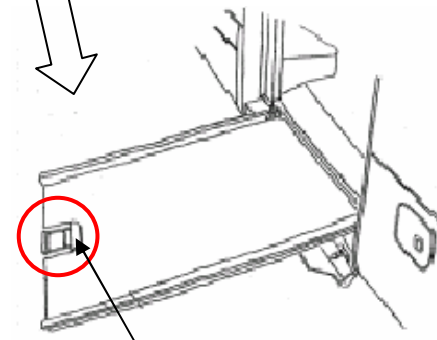
取手

不具合発生箇所

コーションプレート

低床バスにおいて、車椅子乗降時に用いる手動式スロープ板を使用した際、スロープ板の中央にある取手が突出する場合があります。そのため、乗客が当該取手につまずいて転倒するおそれがある。

改善の内容: 全車両、スロープ板の取手を対策品と交換するとともにコーションプレートをスロープ板に貼付する。

識別: 取手の形状及びコーションプレートの有無により、容易に識別ができるため、特別な識別はしない。

は交換又は追加する部品を示す。
