改善箇所説明図

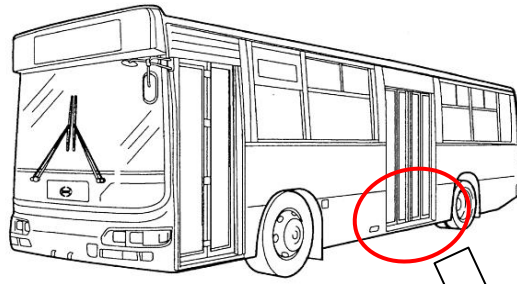
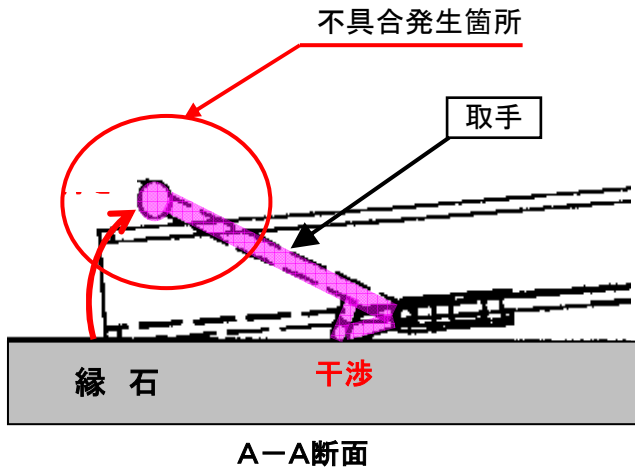
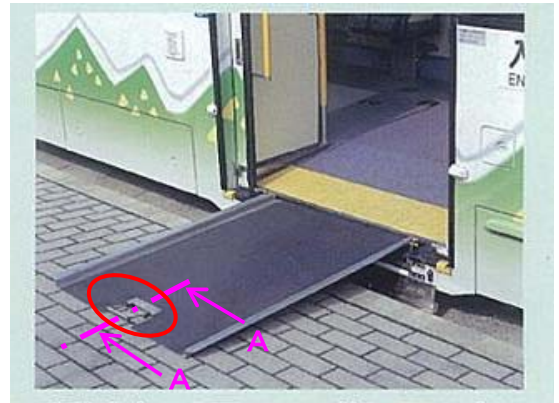
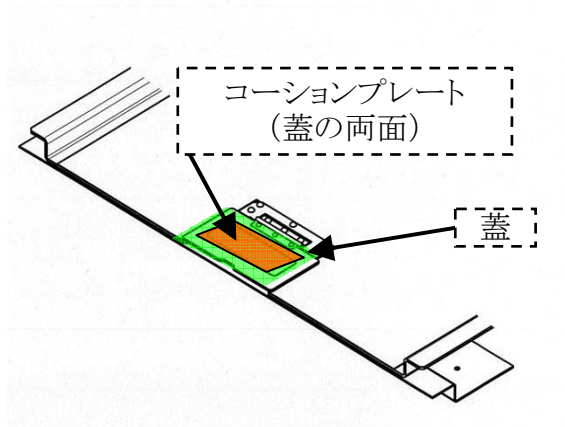
□ は交換部品を示す。[] 追加部品を示す。

低床バスにおいて、車椅子乗降時に用いる手動式スロープ板を使用した際、スロープ板の中央にある取手が突出する場合があります。そのため、乗客が当該取手につまずいて転倒するおそれがある。

全車両、スロープ板の取手を対策品と交換するとともにコーションプレートをスロープ板に貼付する。

識別：蓋及びコーションプレートの有無により、容易に識別ができるため、特別な識別はしない。
