## 改善箇所説明図

型式が CWP および CX3 の場合

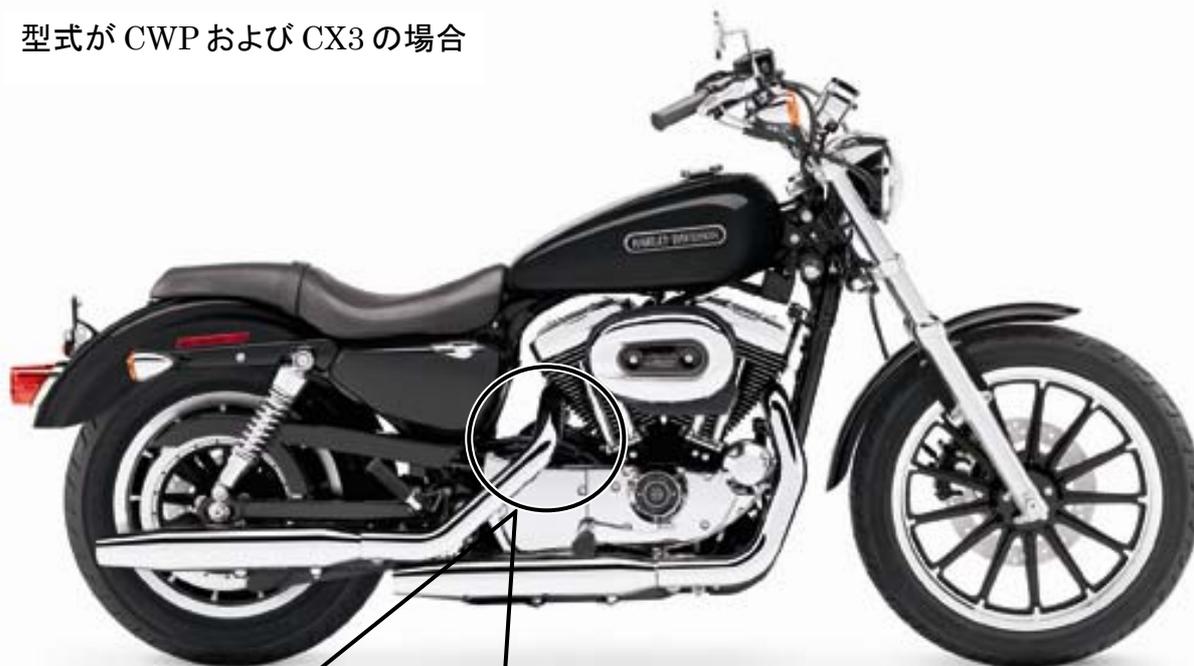
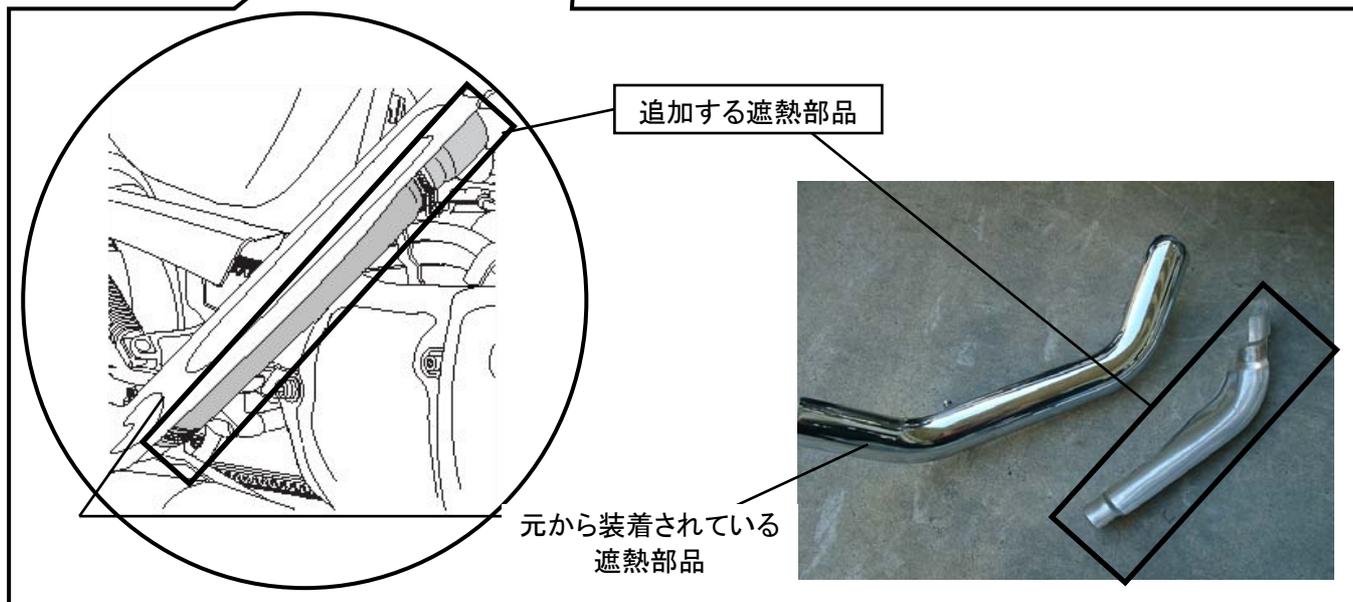
注:  は、追加する部品を示す。

排気管に取り付けられている遮熱部品の形状が不適切なため、運転者の衣服の裾が排気管の遮熱されていない部分に触れるおそれがある。そのため、最悪の場合、排気管の熱により衣服の裾が焦げ、運転者が火傷をするおそれがある。

全車両、排気管に遮熱部品を追加する。

部品の取り付けの有無を目視することで、容易に識別ができる。

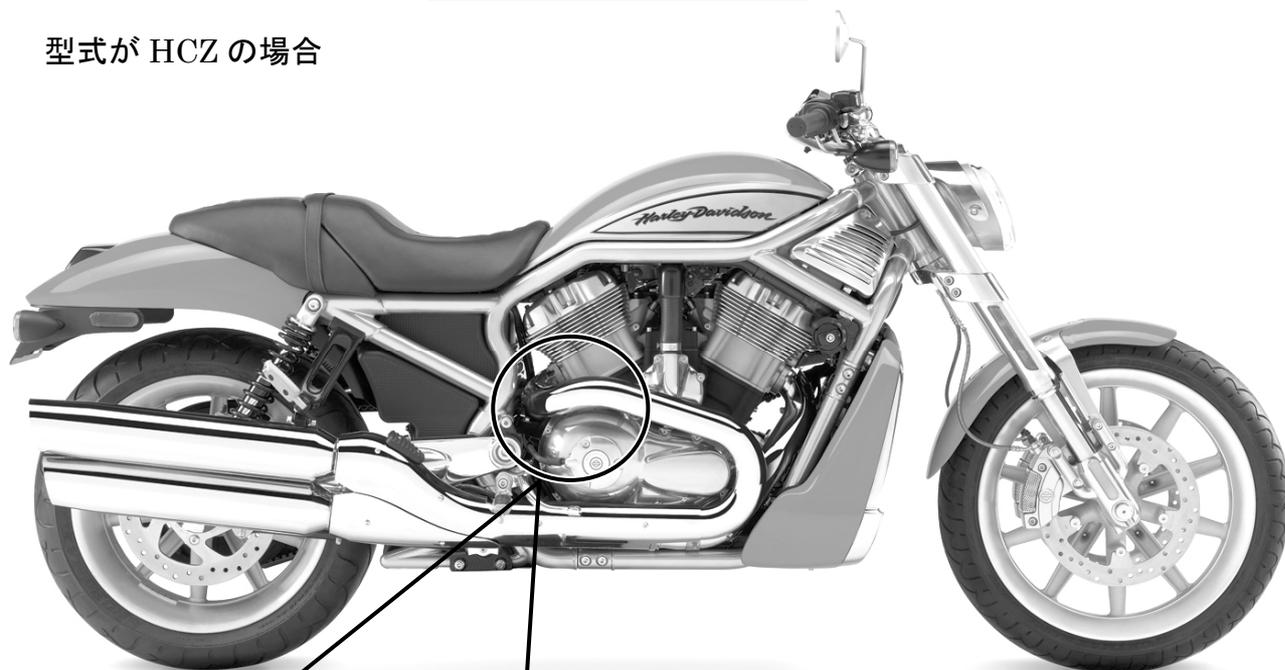
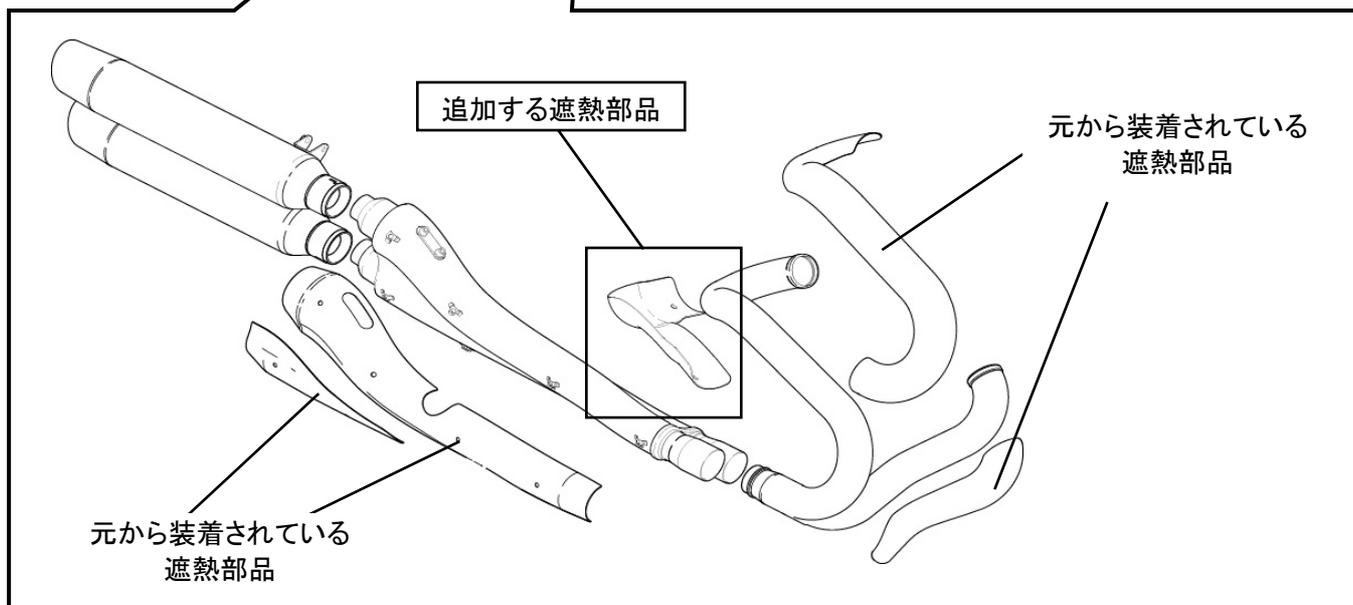
型式が HCZ の場合

注:  は、追加する部品を示す。

排気管に取り付けられている遮熱部品の形状が不適切なため、運転者の衣服の裾が排気管の遮熱されていない部分に触れるおそれがある。そのため、最悪の場合、排気管の熱により衣服の裾が焦げ、運転者が火傷をするおそれがある。

全車両、排気管に遮熱部品を追加する。

部品の取り付けの有無を目視することで、容易に識別ができる。
