改善箇所説明図

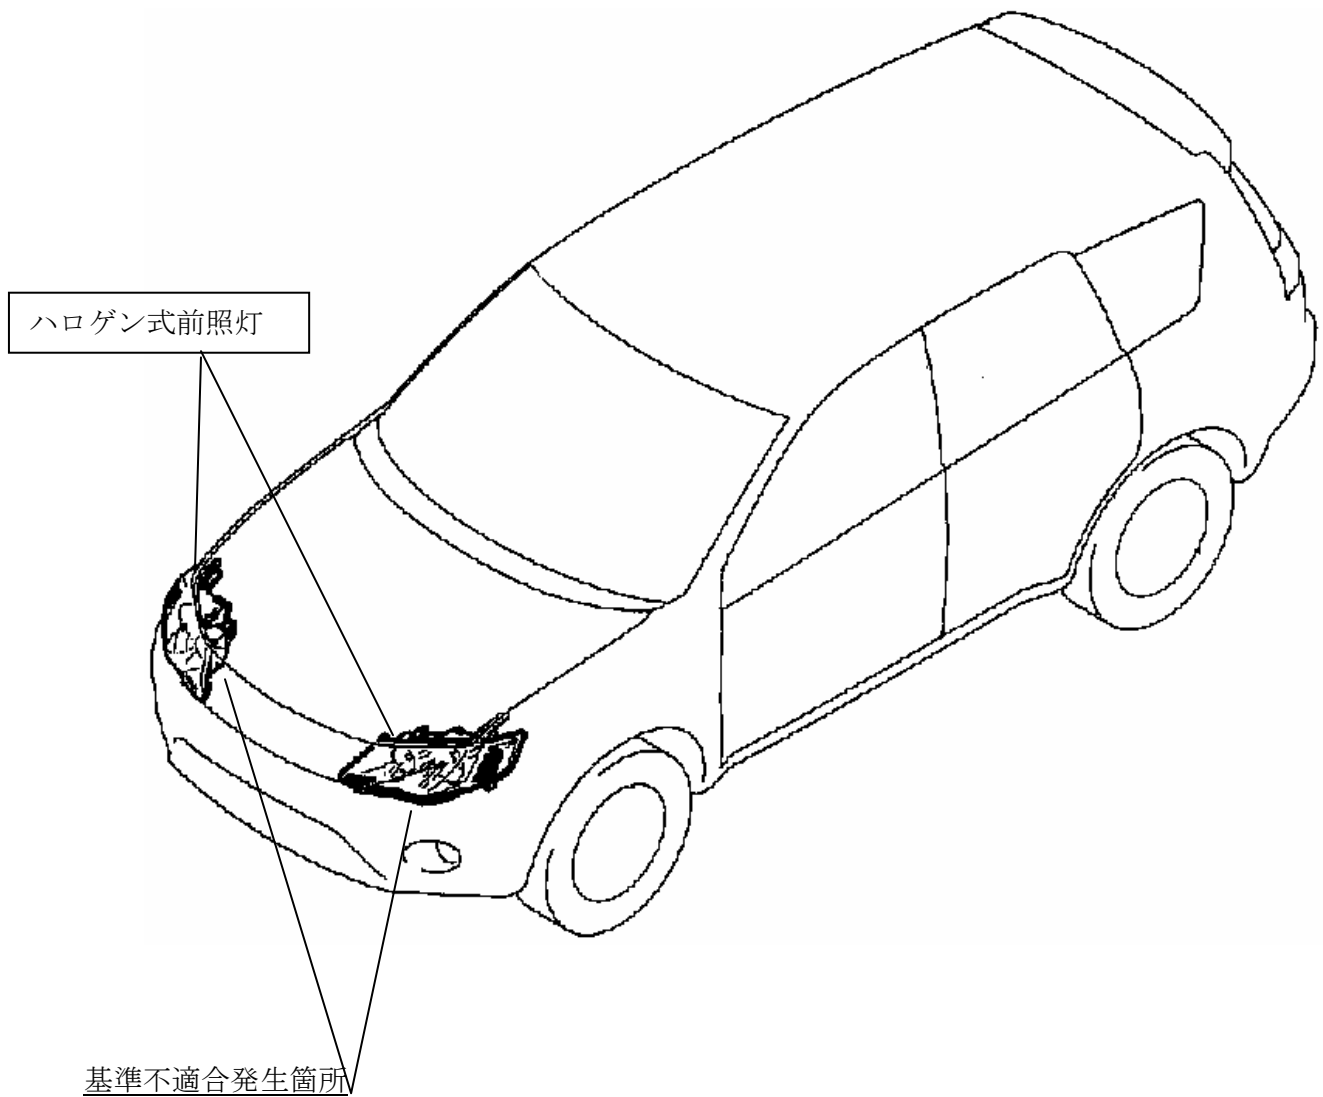
ハロゲン式前照灯装着車において、すれ違い用前照灯の光軸調整検査が不適切なため、照射方向が基準から外れたものがある。そのため、前照灯に係わる保安基準に適合しないおそれがある。

注：図中の 内は調整部品を示す。

全車両、すれ違い用前照灯の光軸点検を行い、基準を外れるものについて基準値内に調整する。

識別：左ヘッドランプカバーに白色または黄色のペイントを塗布する。
