改善箇所説明図

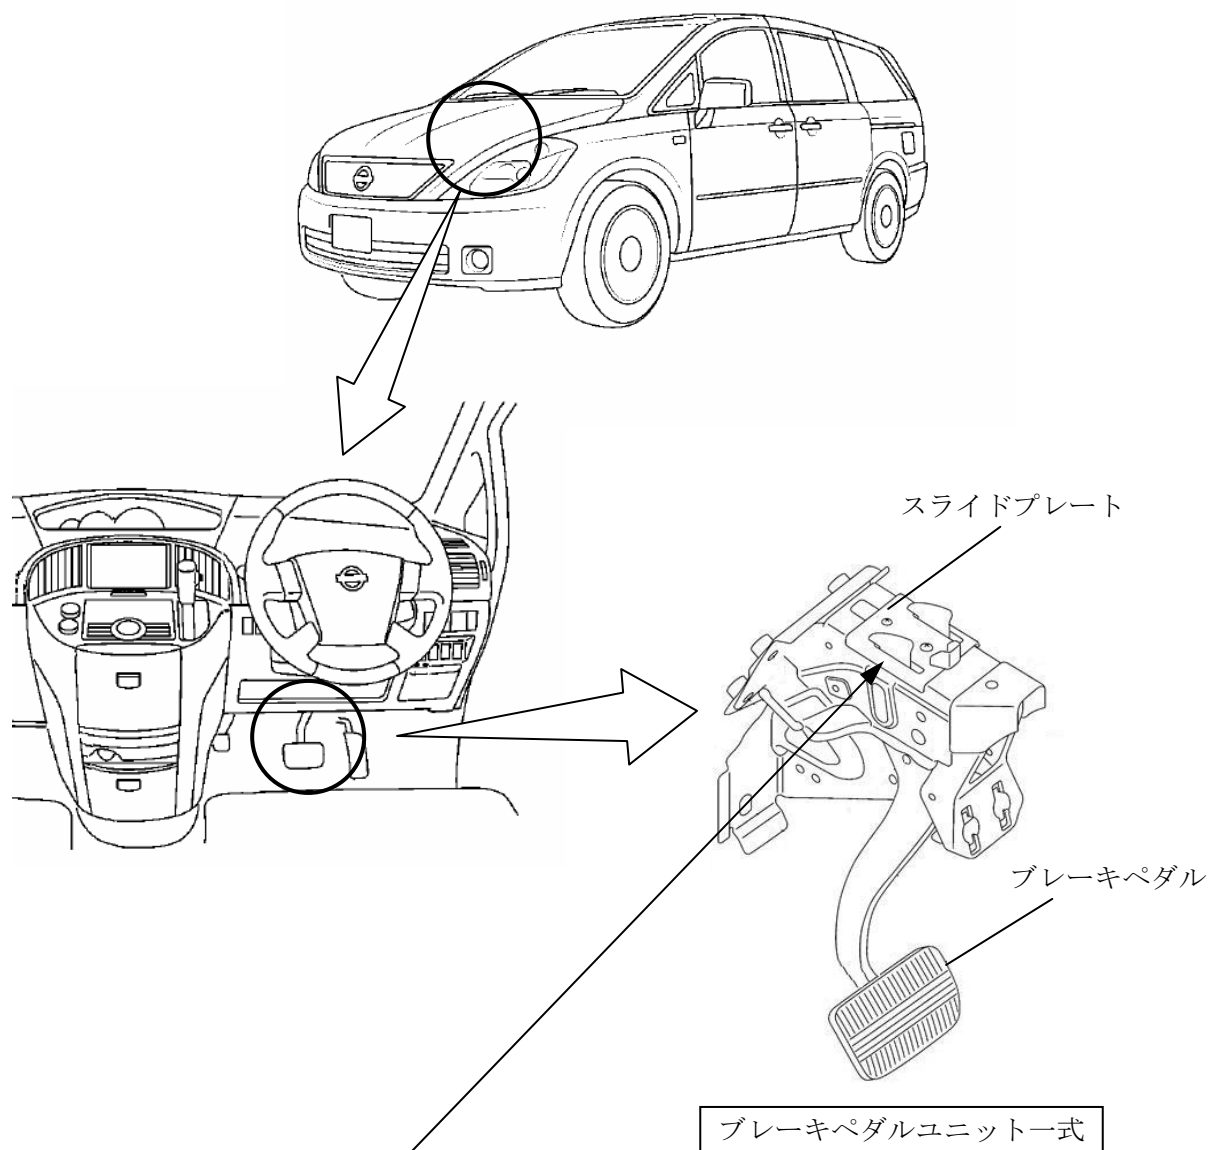
不具合発生箇所

前面衝突時にブレーキペダルの後方移動量を低減する装置において、走行不能に至らない程度の前面衝突時に、当該装置が作動する場合がある。そのため、前面衝突後に走行すると、最悪の場合、制動不能となるおそれがある。

改善の内容

全車両、ブレーキペダルユニット一式を対策品と交換する。

識別：ブレーキペダル側面に記載された記号の違いにより容易に識別できるため、特別な識別は行わない。

注： は、交換部品を示す。
