改善箇所説明図

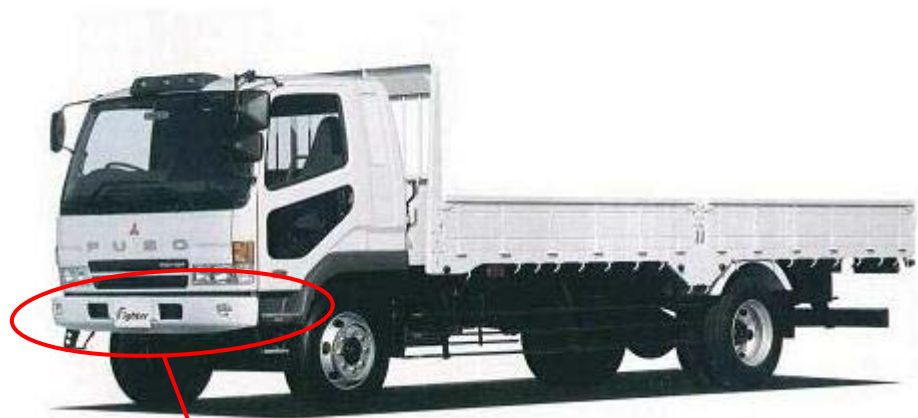
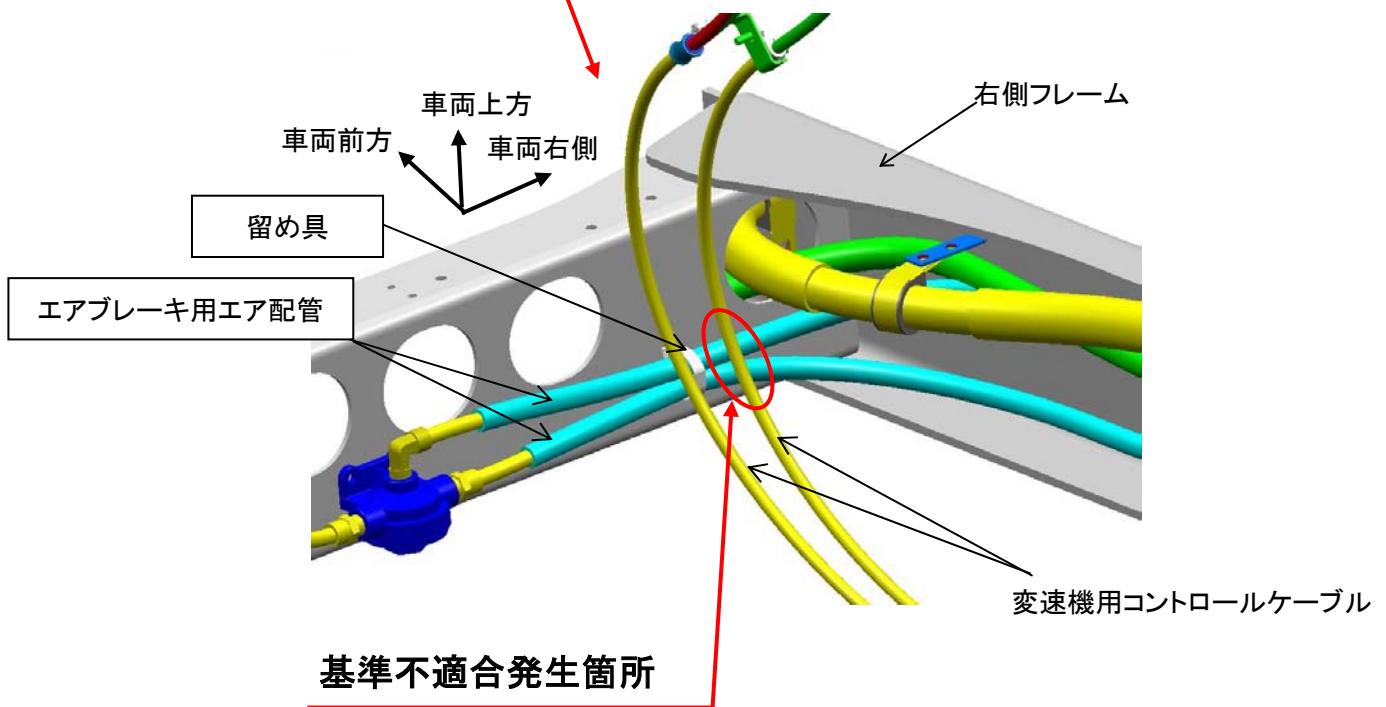
エア式制動装置装着車において、エアブレーキ用エア配管の取り回しが不適切なため、変速機用コントロールケーブルと干渉するものがある。そのため、そのままの状態で使用を続けると、走行中の振動等により当該エア配管が摩耗するおそれがある。

全車両、当該エア配管の留め具を対策品に交換し、変速機用コントロールケーブルとの隙間を確保する。また、当該エア配管に損傷がある場合は、新品に交換する。

注：□は、交換部品を示す。
