改善箇所説明図

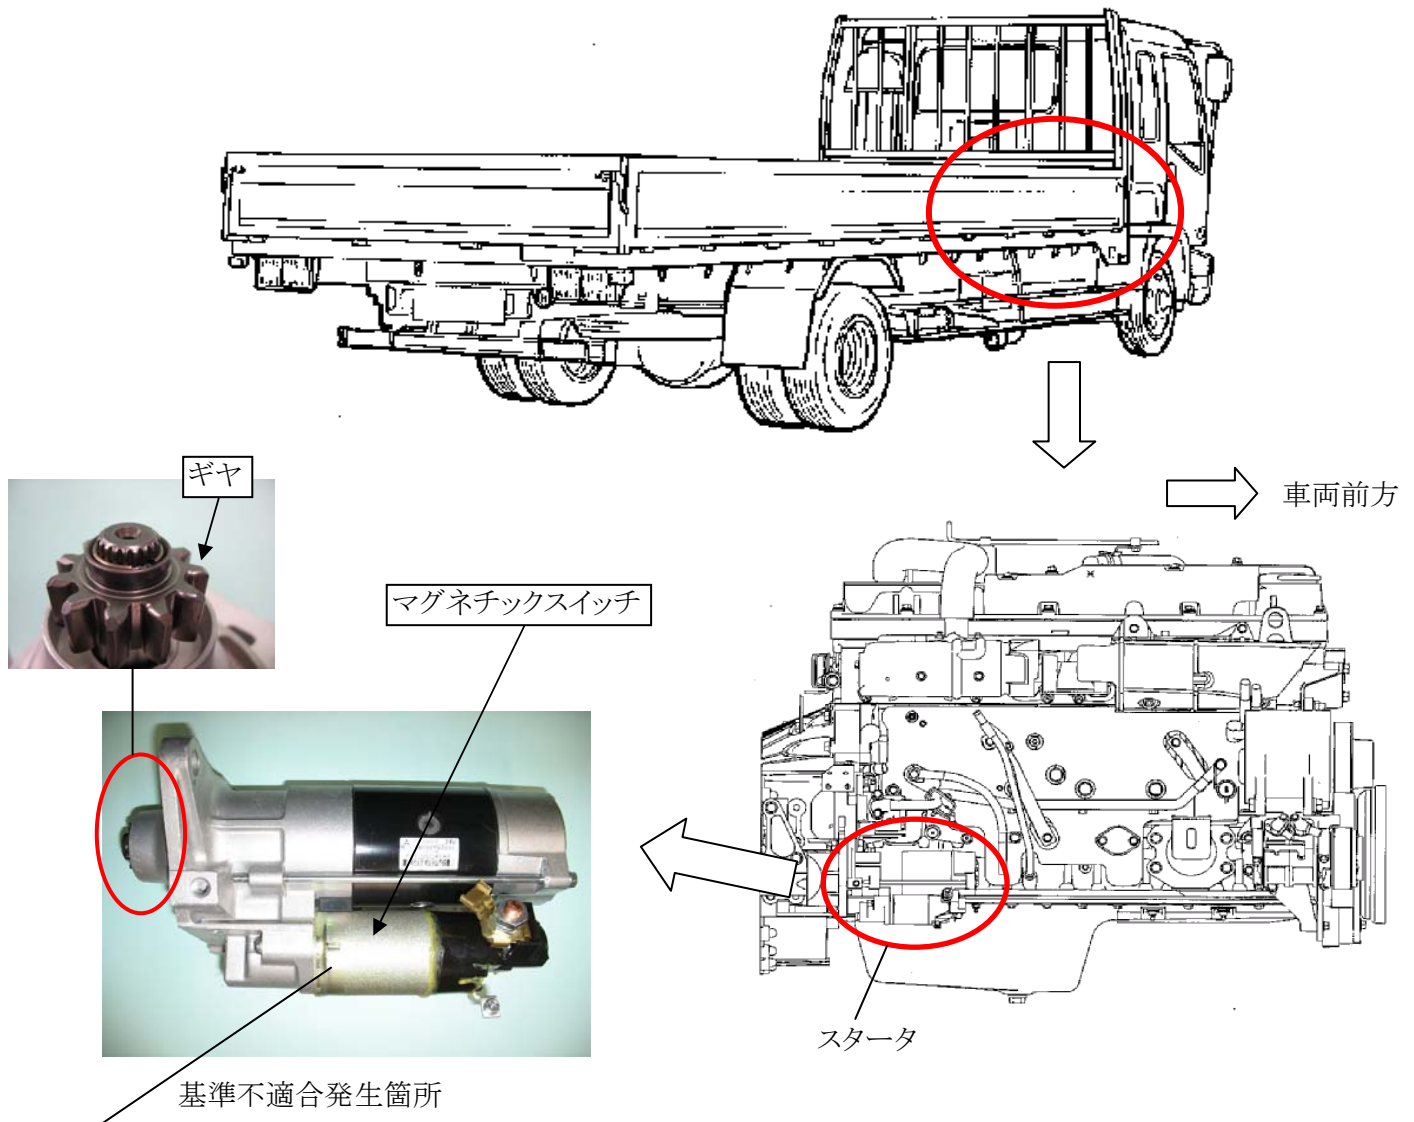
始動装置を繰り返し操作した場合、マグネチックスイッチ（スタータモータのギヤをエンジンにかみ合わせる装置）内部に可燃性のガスが発生し、滞留することがある。そのため、当該ガスに火花が着火して焼損し、最悪の場合、火災に至るおそれがある。

注： は交換する部品を示す。

改善の内容: 全車両、マグネチックスイッチ一式及びスタータモータのギヤを対策品と交換する。

識別：マグネチックスイッチに白色シールを貼付する。
