改善箇所説明図

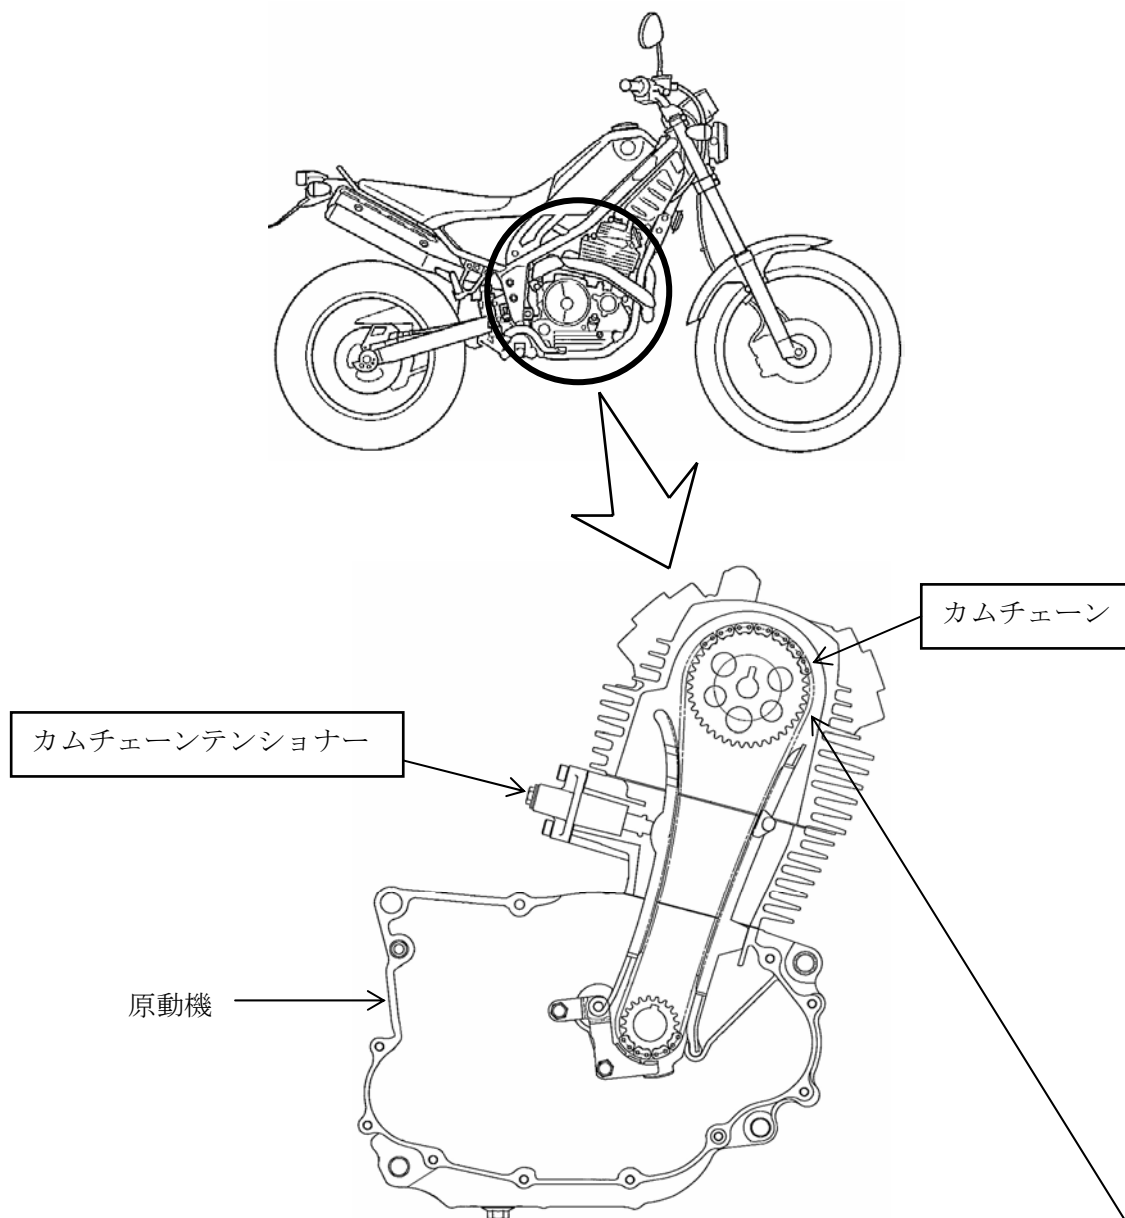
基準不適合発生箇所

原動機において、カムシャフト駆動用のカムチェーンの強度が不足しているため、早期にカムチェーンが伸びることがある。そのため、そのまま使用を続けると、カムチェーンテンショナー内部のスプリングがカムチェーンの振れに共振して折損し、最悪の場合、カムチェーンが外れ、エンジンが停止して再始動できなくなるおそれがある。

改善の内容： 全車両、カムチェーンを対策品と交換すると共にカムチェーンテンショナーを新品と交換する。

識別：車両左側サイドスタンドブラケット付近に白ペイントを塗布する。

注： は交換部品を示す。
